MANIFESTAÇÃO PATOLÓGICA E TERAPIA DE ESTRUTURA DE CONCRETO ARMADO

KÊNIA ARAÚJO DE LIMA SCARIOT ¹
WILLIAM PANTANO DA SILVA ²

PATHOLOGICAL MANIFESTATION AND THERAPY OF REINFORCED CONCRETE STRUCTURE

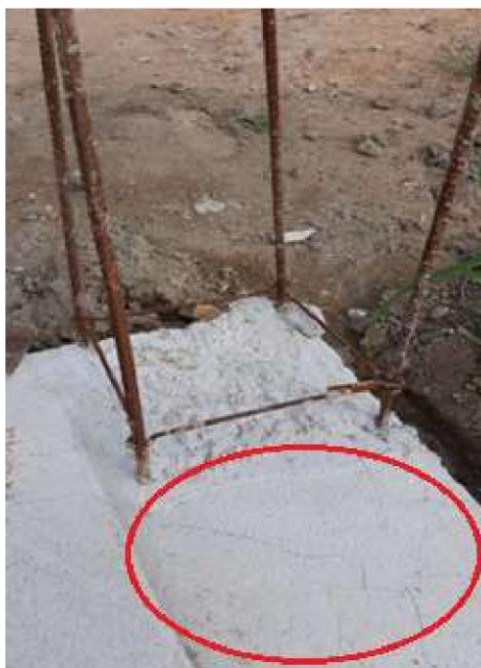
O processo de corrosão da estrutura (Figura 4), ocorreu, principalmente, pelas condições de ambientes agressivos, em que a estrutura ficava exposta, dentre eles, a possível

causa para essa manifestação, foi a umidade decorrente das frequentes chuvas, aliadas à exposição das armaduras.

Figura 4: Oxidação de Armadura de aço e Fissura na Estrutura
Fonte: Próprio (2022)

Na figura 4, pode-se ver que, além da corrosão da armadura de aço, ainda havia uma fissura na estrutura, que possivelmente, ocorreu por meio do processo de corrosão da armadura dentro da estrutura.

A obra “A” encontrava-se inacabada, além das armaduras estarem expostas e sem o devido cobrimento para proteger a estrutura, e manter sua durabilidade, portanto, essa obra não atendia à recomendação da ABNT (2014) NBR 6118, estando com sua resistência comprometida.

Recomenda-se para os defeitos relatados na obra “A”, a retirada de concreto da parte afetada na estrutura e a limpeza do local, para o caso de agentes agressivos na armadura e, por fim, recuperou-se o componente estrutural, mantendo suas dimensões iniciais, via argamassas poliméricas base cimento, epóxi ou poliéster.

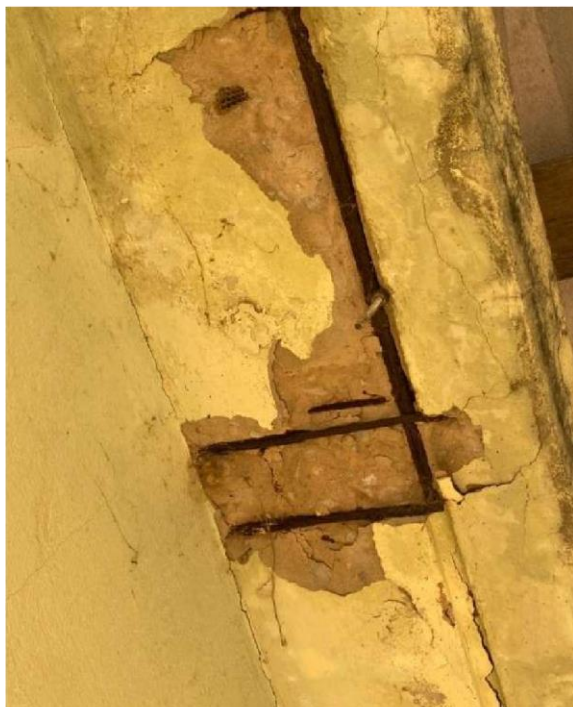
Figura 5: Corrosão de Armadura de aço e falta de cobrimento

De acordo com a figura 5, esse pilar foi encontrado na instituição de ensino, em situações precárias, pois estava com grande área de armadura exposta e com desagregação de concreto, comprometendo toda sua estrutura. A possível causa para essa manifestação patológica, é de que o concreto utilizado era de baixa qualidade, ou seja, um concreto poroso, que facilitou a entrada da água, gerando maior índice de vazios. Outra possibilidade para ter chegado a esse ponto de degradação, poderia ser a insuficiência do cobrimento, o qual tem que ser respeitado e seguido, de acordo com a ABNT (2014) NBR 6118. Sendo assim, se esse cobrimento não tivesse as dimensões necessárias, a água poderia adentrar com facilidade ao concreto, através de seus vazios, atingindo o aço, provocando a desagregação do concreto com a armadura.

De acordo com a ABNT (2014) NBR 6118, a obra “B” é considerada exposta a uma classe de agressividade 1, sendo recomendado um cobrimento mínimo de 25mm.

Entretanto, a sugestão terapêutica para essa situação, seria a realização de uma limpeza do local contaminado e, se necessário, retirar todo o concreto que envolve a armadura, para depois efetuar a limpeza da própria armadura, com lixa ou jatos de areia, ou até mesmo, limalhas para que se limpe o local do defeito por inteiro. No caso de agentes corrosivos, deve ser corrigido com primer (pintura anticorrosiva), que acarretará na proteção da armadura de aço na estrutura.

Além dessa correção, é necessário conferir se o revestimento se encontra de acordo com a ABNT (2014) NBR 6118 e, e se contiver divergências, deve-se realizar o revestimento da forma correta, para que não ocorra mais a manifestação patológica com o pilar estrutural.

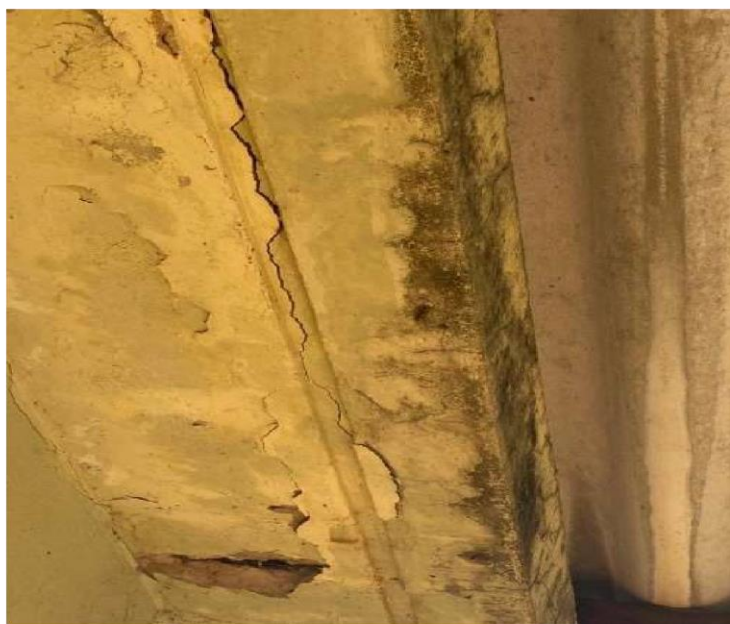
Na figura 6, encontrou-se um pilar com uma manifestação patológica bem parecida com a anterior, já em processo de desagregação do concreto, que é quando o concreto começa se desprender da armadura de aço da estrutura, ou seja, se não houver manutenção, a estrutura poderá atingir o estado limite último facilmente.

Figura 6: Corrosão de Armadura de aço

A solução terapêutica para essa manifestação patológica é a retirada de concreto da parte afetada na estrutura e a limpeza do local, principalmente, da armadura com uma lixa, além da utilização de argamassas poliméricas base cimento, epóxi ou poliéster para eliminar os agentes agressivos presentes na armadura, e por fim, a estrutura deve ser concretada novamente e receber sua cobertura mínima.
