LEVANTAMENTO DAS PRINCIPAIS MANIFESTAÇÕES PATOLÓGICAS EM OBRAS DE ALTO PADRÃO NA CIDADE DE SINOP – MT

SURVEY OF THE MAIN PATHOLOGICAL MANIFESTATIONS IN HIGH STANDARD CONSTRUCTION PROJECTS IN THE CITY OF SINOP – MT

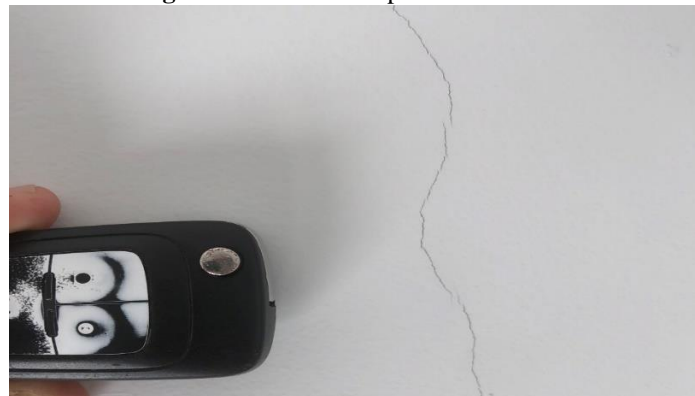
Localizada no condomínio fechado Alameda das Cores, com 184m², a casa 1 apresentou potenciais manifestações patológicas, como manchas no forro de gesso provocadas pela presença de água, que tiveram contato com o local a partir de falhas de execução ou utilização dos rufo e/ou calhas. Além disso, foram averiguadas fissuras em determinados locais da residência, como acima da verga de uma porta ou até mesmo no meio de paredes, como mostra a figura 8. Esta, de acordo com a perícia, se encontra na direção de um conduíte que dá acesso a uma tomada, propondo possíveis falhas de execução que ocasionaram no aparecimento da mesma.

Figura 13: Fissura em parede – Casa 1

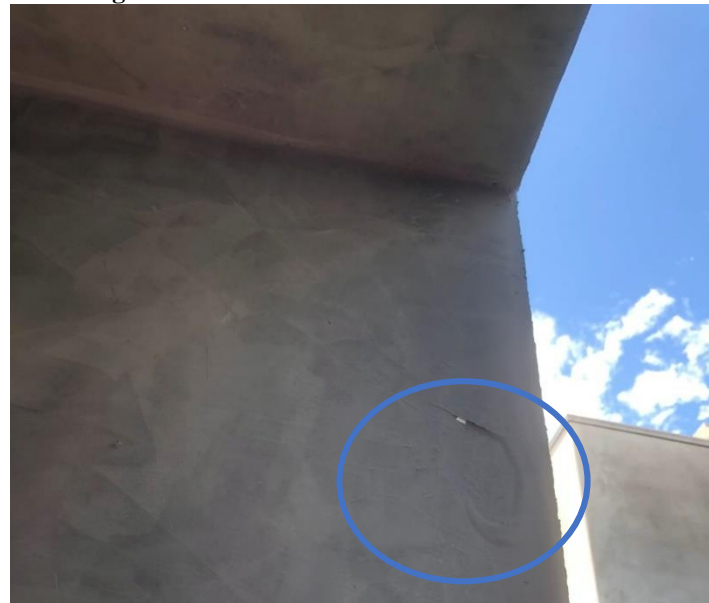
A casa 2, também localizada no condomínio fechado Alameda das Cores, contém 184 m² e apresentou manifestações patológicas com possíveis causas baseadas na ação da água, como a existência de bolor em cantos de janelas, que provavelmente não tiveram suas esquadrias corretamente vedadas, e irregularidade na massa corrida provocadas pela infiltração em certos locais da parede, como mostra a figura 9.

Figura 14: Abaulamento de massa corrida – Casa 2

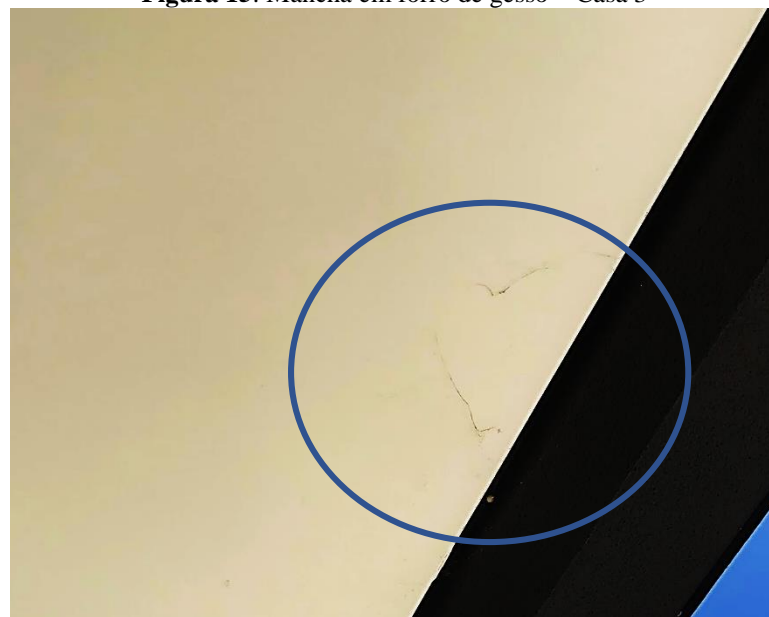
A casa 3, assim como as demais, está localizada no condomínio fechado Alameda das Cores. Com 195m², foi identificado na residência uma quantidade significativa de fissuras, não só em vergas mas também no meio de paredes de vários cômodos. Fissuras oriundas provavelmente da má execução do reboco no local, já que as mesmas são extremamente pequenas. Além disso, na parte externa da casa, mais precisamente na área da garagem, o forro de gesso foi afetado pela ação da água e criou-se uma mancha na área atingida, situação essa causada muito provavelmente pela inadequação de calhas do telhado acima do trecho acometido, como visto na figura 15.

Figura 15: Mancha em forro de gesso – Casa 3

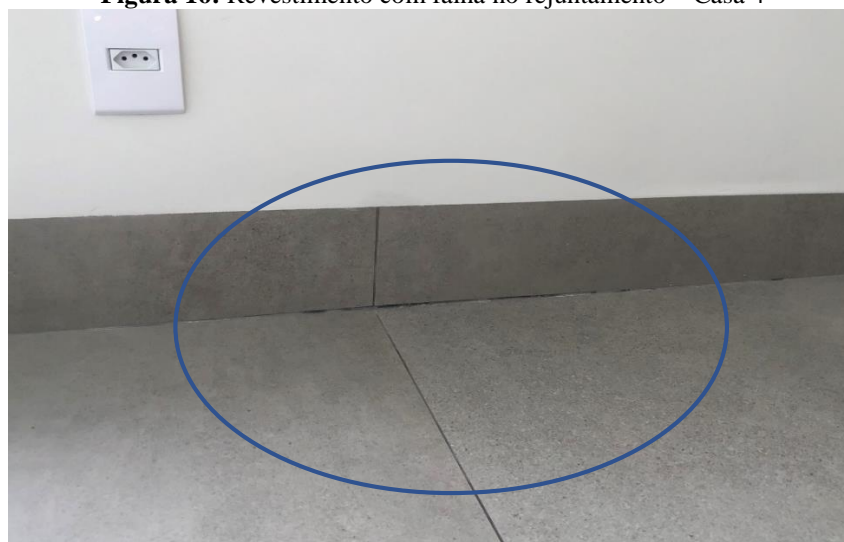
Localizada no residencial Aquarela das Artes, a casa 4 dispõe de 196 m². Na mesma foram encontradas manifestações patológicas que ocorreram em sua maioria por falha na execução, como a falta de acabamento nos tubos extravasores na parte externa, o que pode acarretar no aparecimento de infiltrações. Além disso, foi notado também uma falha no rejuntamento do revestimento, conforme a figura 16, que pode provocar, por consequência da entrada de água, o deslocamento das peças de porcelanato, além de provocar possíveis manchas. Revestimentos cerâmicos comumente sofrem mais com a ação interna da água, já que os mesmos têm uma sensibilidade maior ao líquido. Os porcelanatos, apesar da maior qualidade e resistência, também se deterioram com a ação do produto.

Figura 16: Revestimento com falha no rejuntamento – Casa 4

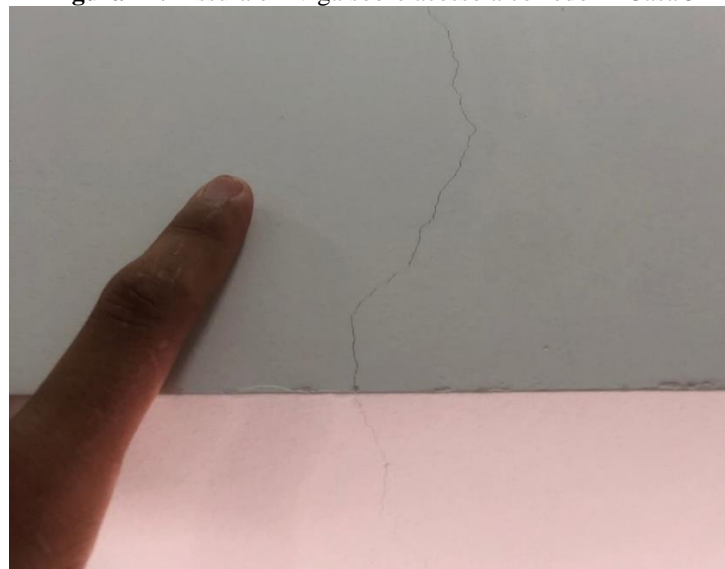
A casa 5, localizada no residencial Aquarela das artes, tem por área construída 186 m². Foram averiguadas inúmeras manifestações patológicas na residência, como fissuras muito aparentes, localizadas em vigas sobre um corredor, o que as tornava um incomodo estético muito grande, e também manchas nos cantos das janelas, apontando uma falha na vedação das esquadrias. A fissura sobre o corredor é significativa, aparecendo em ambos os lados da viga, conforme a imagem 17.

Figura 24: Fissura em viga sobre acesso a corredor – Casa 5
