## ANÁLISE TÉCNICA DE MANIFESTAÇÕES PATOLÓGICAS EM ESTRUTURAS METÁLICAS NO MUNICÍPIO DE SORRISO-MT

## TECHNICAL ANALYSIS OF PATHOLOGICAL MANIFESTATIONS IN METAL STRUCTURES IN THE MUNICIPALITY OF SORRISO-MT

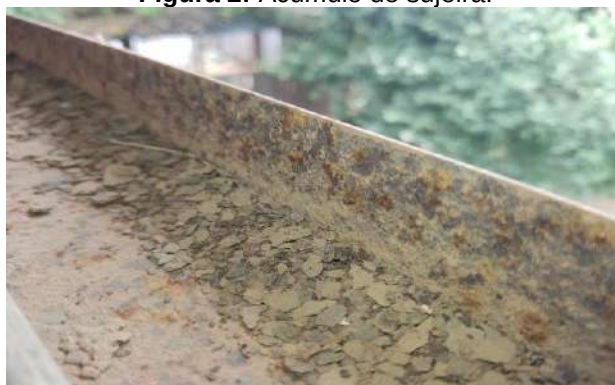
O primeiro barracão avaliado tem 20 por 15 metros, que tem em sua composição todos os elementos em estrutura metálica, como pilares, vigas e cobertura, está em uso há 10 anos e nunca recebeu manutenção, nem preventiva nem corretiva. Por ficar numa área rural, está na categoria C2, que é para locais com clima ameno e pouca poluição como traz a norma ABNT 8800. Os principais problemas encontrados foram oxidação na superfície e nas soldas, rachaduras, pintura descascada e sujeira acumulada, como mostra a Figura 2.

**Figura 2:** Acúmulo de sujeira.

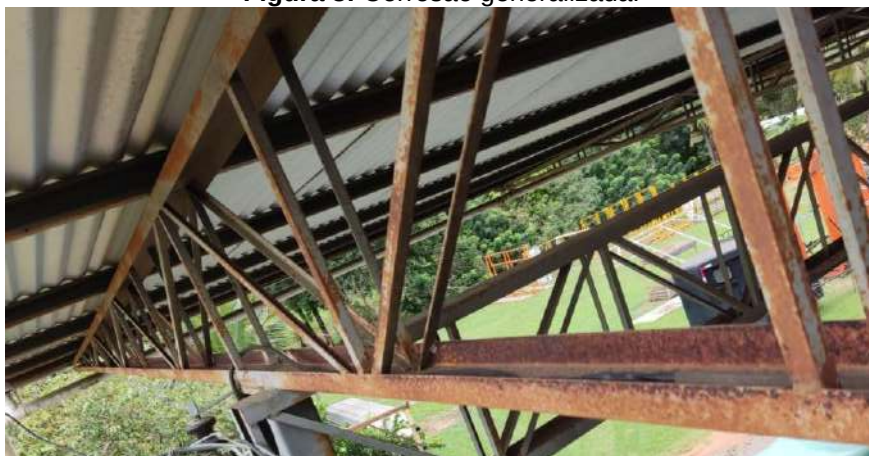
O defeito predominante na estrutura analisada é a corrosão generalizada, que pode ser classificada como corrosão atmosférica devido à exposição ambiental, como intempéries, identificada em formato de corrosão em placas como demonstra na figura 4 das revisões bibliográfica. Esse processo pode ser agravado por fatores como umidade, presença de poluentes e falta de manutenção regular, que, segundo o proprietário, nunca foi realizada, como pode ser observado pelo grau de deterioração da estrutura, com corrosão generalizada, conforme mostra a Figura 3.

**Figura 3:** Corrosão generalizada.

Se a corrosão continuar sem intervenção, há risco de redução da seção resistente dos perfis metálicos, levando a possíveis problemas estruturais, como deformações excessivas ou até falhas no sistema estrutural. Vale ressaltar que a edificação vistoriada apresenta apenas 10 anos de construção, o que evidencia uma deterioração precoce.

Sugere-se usar jateamento abrasivo ou lixar a estrutura para tirar a ferrugem. Depois, é preciso passar um primer anticorrosivo e uma tinta adequada ao ambiente. Também é importante ter um plano de manutenção preventiva para evitar o retorno dos problemas. Além disso, devem ser feitas inspeções regulares, de preferência a cada seis meses ou no mínimo uma vez por ano, para acompanhar o estado da estrutura e garantir sua segurança e durabilidade.

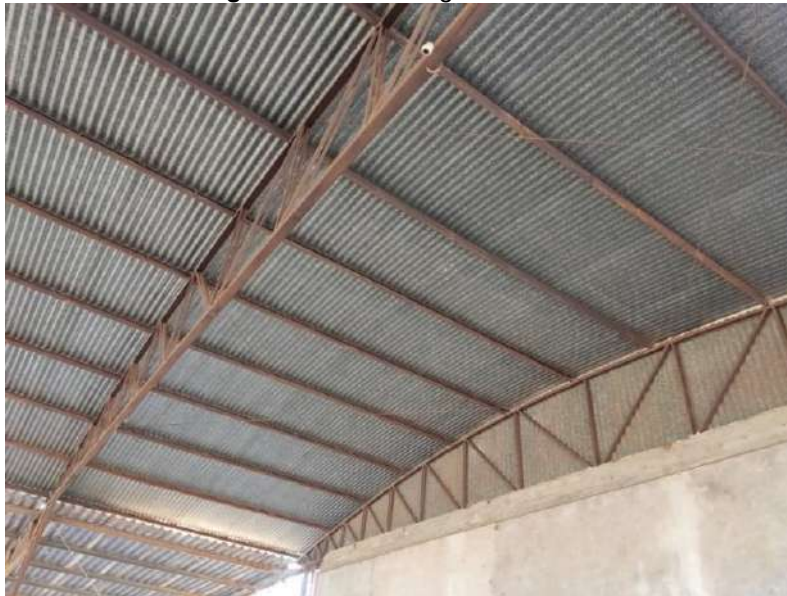
A oxidação mais séria apareceu nas partes metálicas que ficam mais úmidas (ver Figura 4). A corrosão caracterizada por corrosão generalizada ou uniforme ia de leve a grave, em alguns pontos afetando a resistência de várias partes da estrutura. O desgaste nas conexões é um ponto crítico, pois pode diminuir a capacidade de carga e, em casos mais sérios, causar a queda da estrutura.

**Figura 4:** Corrosão generalizada.

As recomendações técnicas incluem, a curto prazo, a interdição da estrutura até que os reparos sejam realizados, bem como a remoção das partes mais comprometidas, a

fim de evitar o risco de desabamento. No médio prazo, recomenda-se o tratamento anticorrosivo em toda a estrutura, incluindo lixamento, aplicação de primer e pintura com tinta epóxi ou poliuretano, além do reforço ou substituição das vigas deformadas, garantindo a estabilidade da estrutura, bem como a revisão e o reforço das conexões metálicas, soldas e parafusos. A longo prazo, é necessária a implementação de um plano de manutenção periódica, com inspeções anuais, a instalação de proteção contra intempéries, como calhas e sistemas de drenagem adequados, e o monitoramento das cargas e esforços aplicados, a fim de evitar sobrecargas futuras.

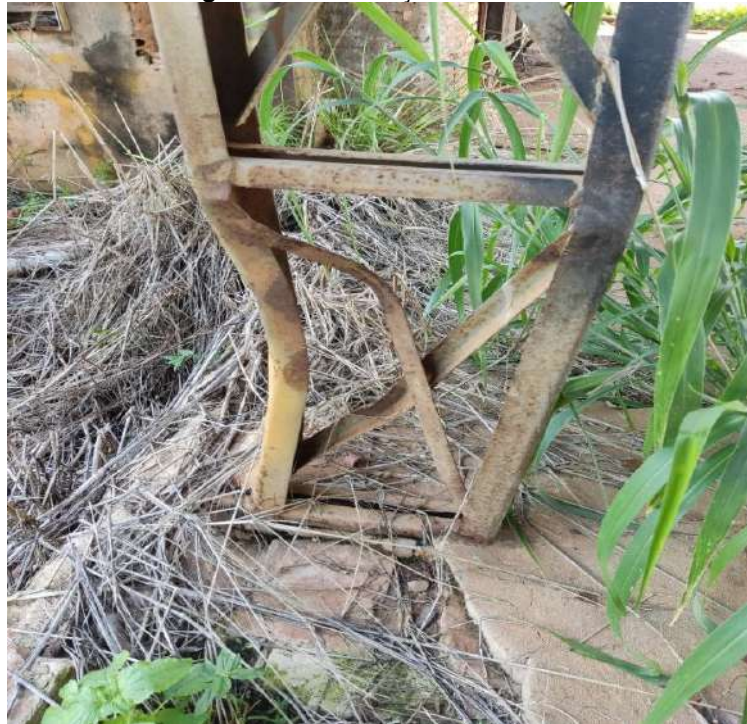
No que se refere às deformações, instabilidade estrutural e flambagem dos pilares, algumas vigas e treliças apresentam deformações excessivas, indicando sobrecarga, impactos mecânicos ou perda de rigidez devido à corrosão, conforme Figura 5. A presença de vigas deformadas e torcidas sugere comprometimento da estabilidade global da estrutura, podendo gerar falhas progressivas. A ocorrência de flambagem evidencia perda de resistência da estrutura, provavelmente causada pela redução da seção dos perfis devido à corrosão avançada. A ausência de alguns elementos estruturais (conforme Figura 6) já indica fadiga da estrutura e indícios de um possível colapso estrutural.

**Figura 5:** Deformações excessiva.

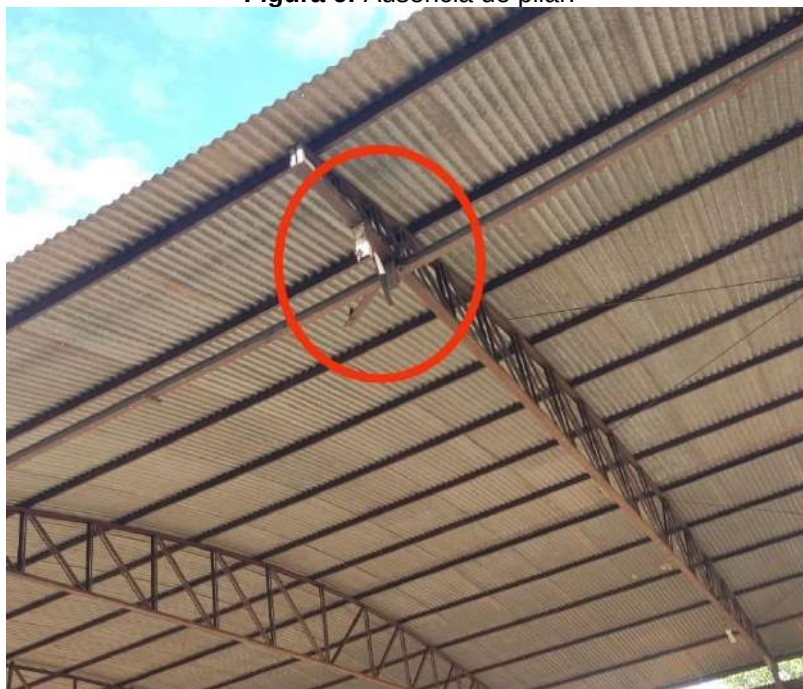
**Figura 6:** Ausência de pilar.

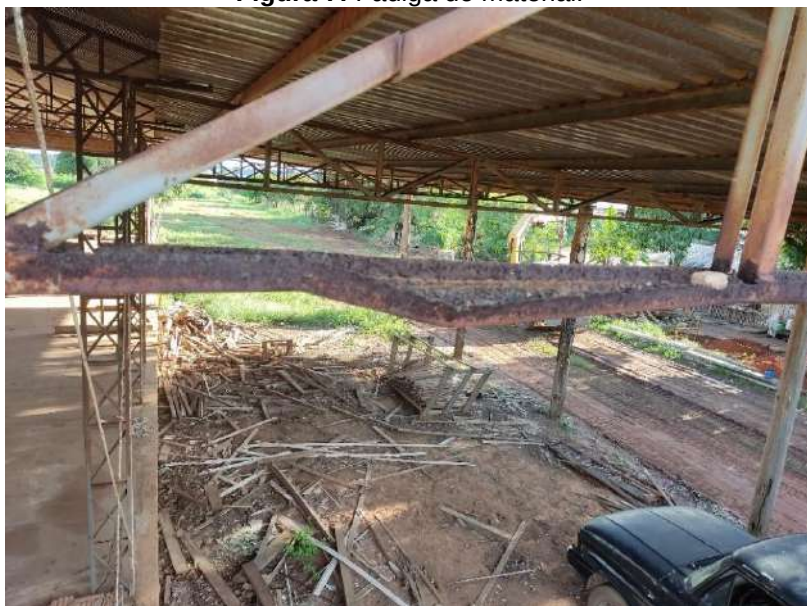
No que diz respeito às fissurações e à degradação dos elementos, há evidências de fragilização em alguns pontos dos componentes estruturais, possivelmente ocasionadas pela corrosão e pela fadiga do material, conforme mostra a Figura 7. A falha desses elementos pode levar à ruptura localizada, comprometendo a segurança da estrutura como um todo. A falta de isolamento da estrutura contra agentes climáticos contribui para a aceleração dos processos de deterioração, sendo que, na Figura 8, observa-se um perfil

**Figura 7:** Fadiga do material.

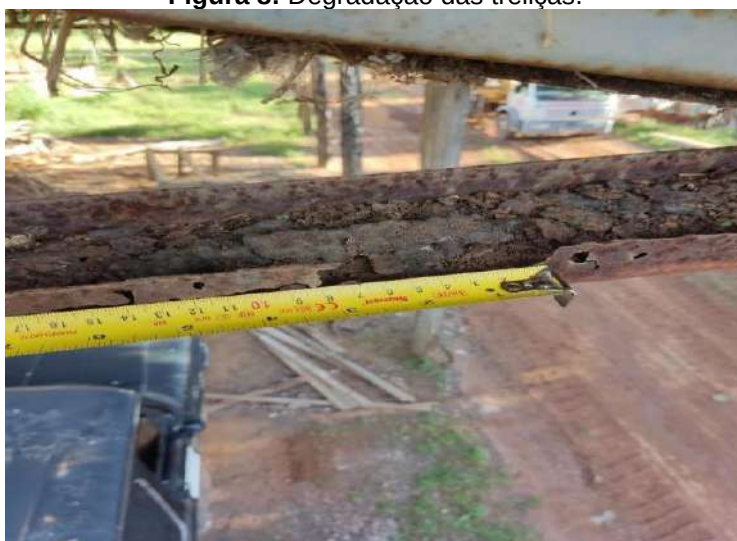
em avançado estado de deterioração.

**Figura 8:** Degradação das treliças.

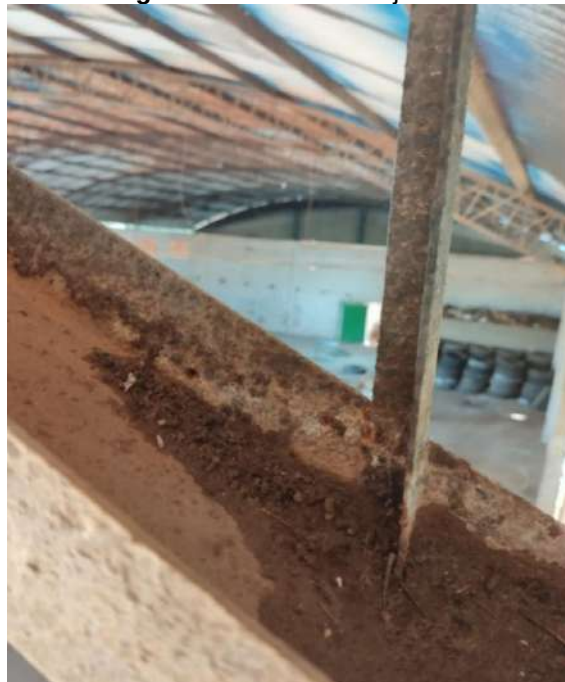
Também foi possível ver ferrugem e oxidação em várias partes das vigas e nas telhas de aço galvanizado, o que mostra que a proteção está se desgastando. A ferrugem era mais forte nas emendas e nos pontos onde as peças são fixadas (Figura 9), o que enfraquece o metal.

**Figura 9:** Corrosão em juntas.

Como recomendações técnicas para mitigar os problemas identificados, sugere-se: a realização de tratamento anticorrosivo, mediante aplicação de jateamento e pintura com tinta epóxi ou esmalte sintético anticorrosivo; o reforço estrutural, com a substituição dos elementos metálicos comprometidos; a vedação e impermeabilização, mediante inspeção e substituição das telhas danificadas e aplicação de produtos impermeabilizantes; e a implantação de um plano de manutenção preventiva, com inspeções periódicas, a fim de evitar o avanço da corrosão e o surgimento de falhas estruturais.

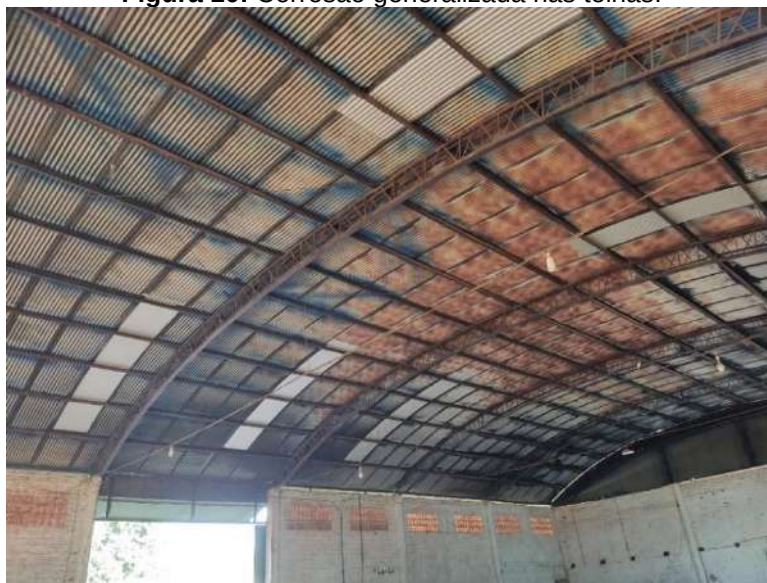
Em relação às infiltrações, foi possível notar que as telhas apresentam pontos escurecidos e ferrugem, sinais claros de entrada de água, como visto na Figura 10. Isso pode ter ocorrido por ficarem expostas à umidade por muito tempo. A ausência de cuidados regulares pode ter feito esse problema avançar mais rápido.

**Figura 10:** Corrosão generalizada nas telhas.

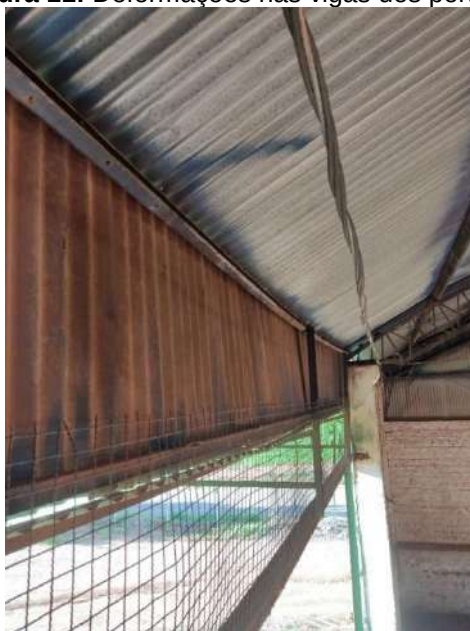
As fissuras e falhas de fixação indicam problemas na instalação das telhas e dos elementos estruturais, possivelmente provocados por esforços mecânicos ou pela expansão térmica dos materiais, fatores que podem gerar deslocamentos e comprometer a estabilidade da cobertura. Também foram constatadas deformações nas estruturas de sustentação dos portões (Figura 11), provavelmente em decorrência de sobrecargas ou do uso de materiais inadequados.

**Figura 11:** Deformações nas vigas dos portões.
