AVALIAÇÃO DAS PATOLOGIAS DE PAVIMENTO FLEXÍVEL NA AVENIDA ANDRÉ ANTÔNIO MAGGI DE SINOP – MT

JULIANO BRUNING LAMIRA¹
BRUNO RODRIGUES DOS SANTOS²

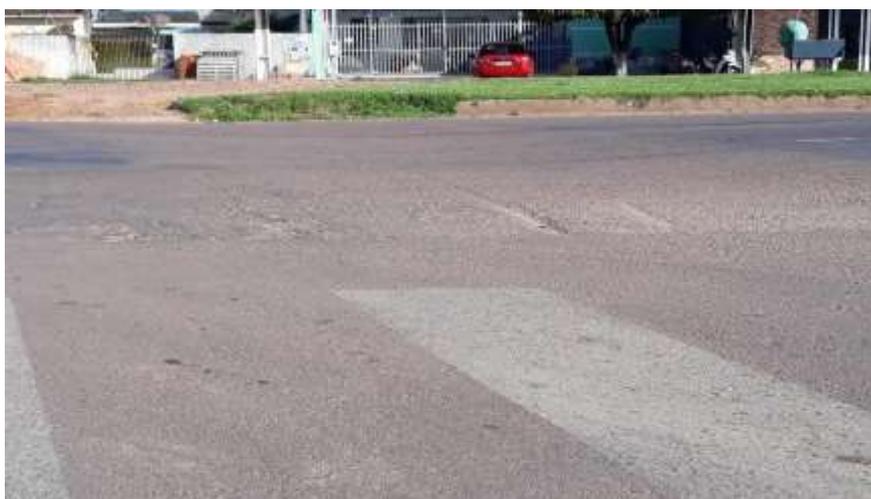
Em alguns trechos da avenida foram observados afundamentos, figura 2, caracterizados pela depressão da superfície, onde as camadas do solo na hora da execução não foram compactadas regularmente. Neste caso foi constatado o afundamento plástico, causado pela fluência plástica das camadas do pavimento, acompanhado de solevamento, ocorrendo em extensão de até 6 metros.

Em outras partes se identificava afundamentos causados por falta de limpeza das panelas e compactação das camadas, assim fizeram os reparos, mas não eliminaram a visível inclinação em partes da via.

Figura 2: Afundamento por falta de compactação

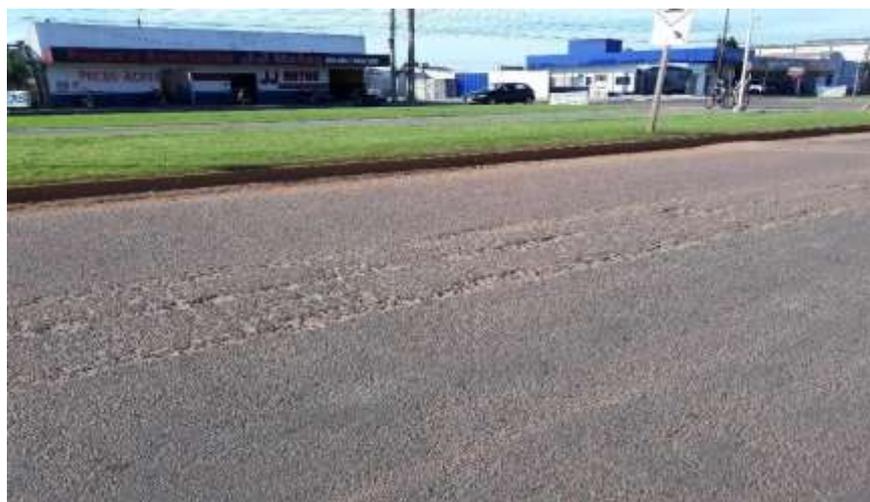
Em deslocamento pela avenida foram contatados desgastes, figura 3, ligado ao intemperismo, deficiência na ligação das misturas com os agregados e utilização de materiais inadequados, tornando o pavimento visivelmente áspero.

Constatou-se em alguns pontos que o asfalto está envelhecido, pois esta via não sofreu nenhum recapeamento até os dias de hoje. Assim indicou-se a varredura da superfície e um possível recapeamento com misturas betuminosas (lama asfáltica).

Figura 3: Desgaste, causado pelo tráfego e materiais inadequados

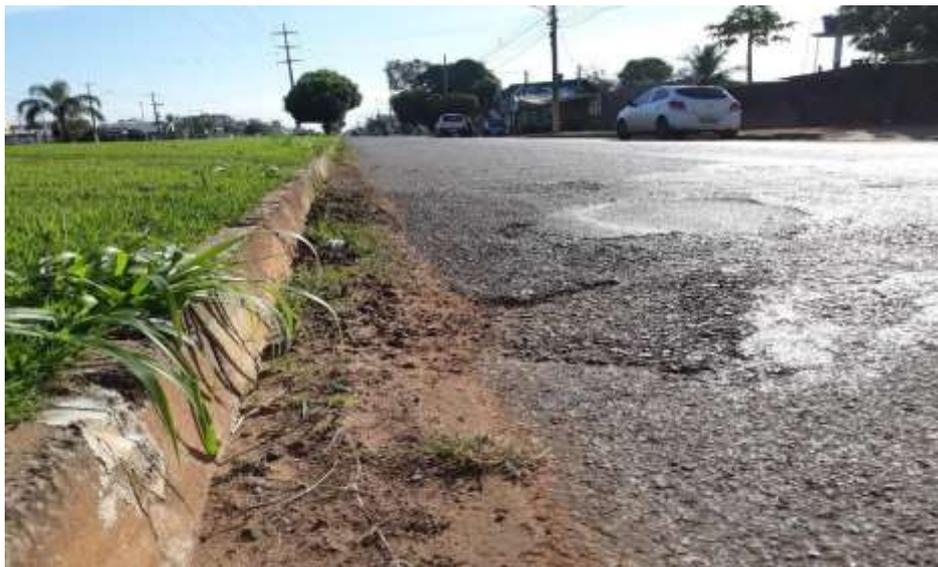
Em alguns trechos da avenida foram localizados escorregamentos, figura 4, que se define pela locomoção do revestimento em relação a sua parte da base. Este material revestido foi aplicado irregularmente ou o tráfego auxiliou na transição do material betuminoso para a lateral da via. Indicou-se a limpeza da via de rolamento e a utilização de revestimento betuminoso até a superfície da boca dos defeitos, sem transbordo. Segundo o DNIT (2009), ocorre a locomoção do revestimento em relação a sua parte da base, as fendas que aparecem formam um meio círculo.

Figura 4: Escorregamento, locomoção do revestimento

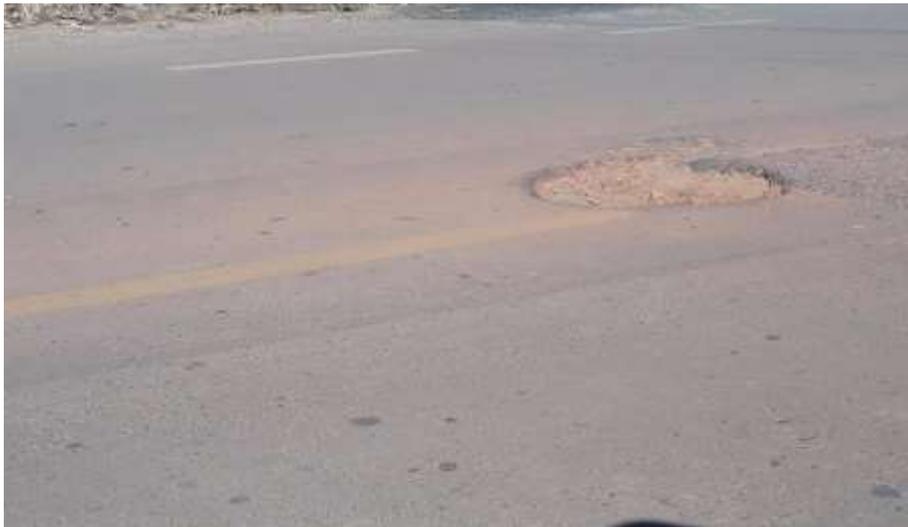
Observou-se na avenida, em somente um sentido do tráfego, panelas ou buracos, figura 5, onde os motoristas são obrigados a desviar, logo estes buracos levam a falta de segurança e comprometimento de todo o revestimento ao envolto. Estas patologias ocorrem devido à falta de aderência das camadas do revestimento, causando deslocamento das camadas e alcançando camadas inferiores, a umidade nestes casos é um fator essencial para alastramento desta patologias. Indica-se a limpeza das valas existentes, retirada da umidade e colocação de misturas betuminosas e tempo hábil de secagem.

Figura 5: Buraco no sentido jardim Maria Carolina

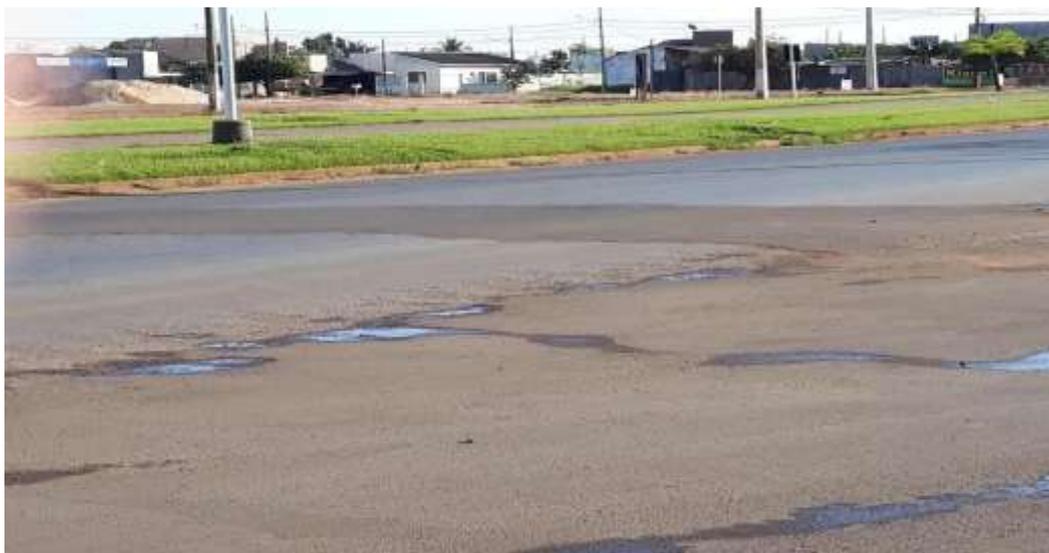
Ao longo das vistorias na avenida, foram encontrados inúmeros remendos, figura 6, patologia entendida como panela anterior e posterior por preenchimento das camadas, assim denominado tapa-buraco. Estas patologias foram classificadas como superficiais e assim recomenda-se que se limpe a vala, retire a umidade, recorte toda a parte do revestimento degradado e somente aplique a correção com mistura betuminosa e agregados miúdos. Indicouse também o uso do remendo até a superfície do pavimento pelo órgão competente. Classifica-se como remendo profundo e superficial, o buraco é preenchido por camadas que se tem a mistura de agregados, sua operação é mais conhecida como tapa buracos (DNIT, 2003).

Figura 6: Remendo localizado próximo a rotatória da avenida figueiras
