PATOLOGIAS EM EDIFICAÇÕES RESIDENCIAIS DE BAIXO CUSTO NA CIDADE DE SINOP/MT.

PATHOLOGIES IN LOW - COST RESIDENTIAL BUILDINGS IN SINOP CITY

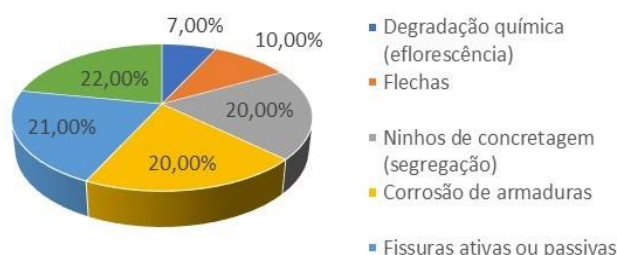
Gráfico 1: Distribuição relativa da incidência de manifestações patológicas em estrutura de concreto armado;
Fonte: Adaptação de Helene (2003)

Helene & Pereira (2003), destacam que as problemáticas mais corriqueiras em estruturas de concreto armado, são em ordem estatística conforme o Gráfico 1: degradação química; flechas; segregação do concreto; corrosão de armadura; fissuras; e manchas.

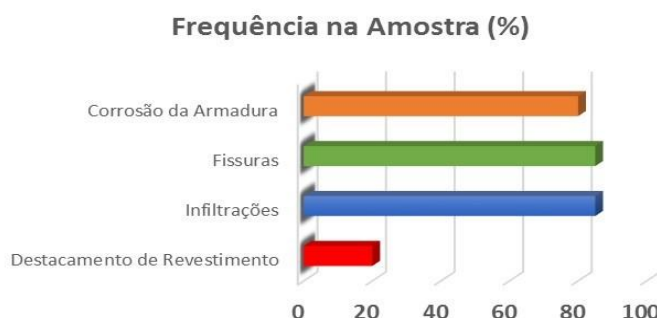
Segundo a classificação de Ioshimoto (1988) e Silva et al (2003), as manifestações patológicas seguem conforme o Gráfico 2:

Gráfico 2: Incidência de patologias mais frequentes; Fonte: Silva et al (2003)

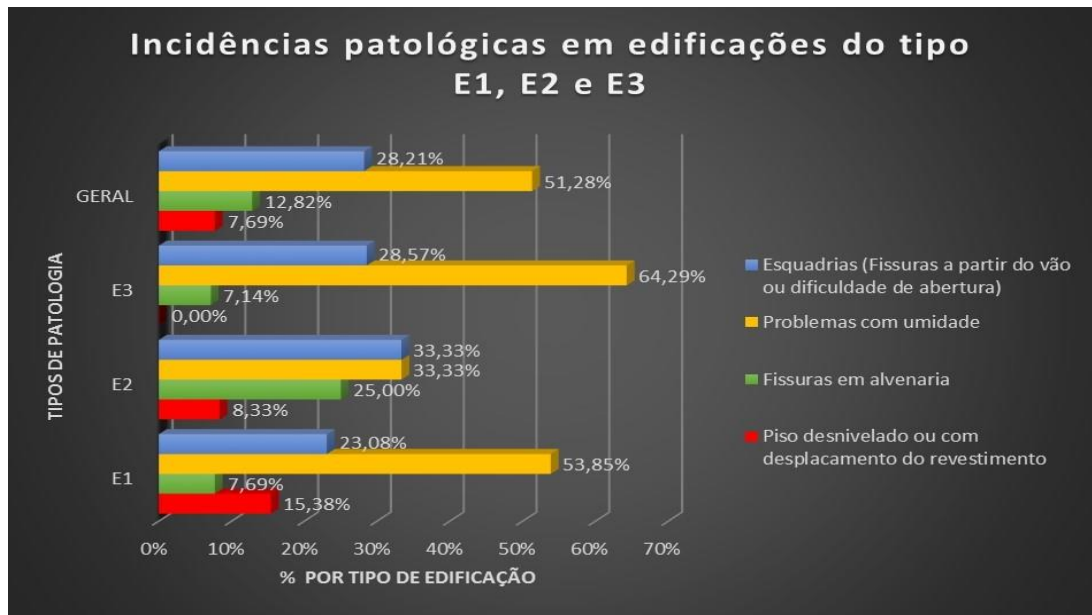
Observa-se por meio do Gráfico 4, o predomínio em todos os cenários, de problemas oriundos das infiltrações. Em grande parte dos casos, causando o aparecimento de manchas e bolor¹, com o desprendimento da camada de pintura, possivelmente originário da má impermeabilização ou a ausência dela, na parede em questão.

Gráfico 4: Resultado da pesquisa por patologias na cidade de Sinop

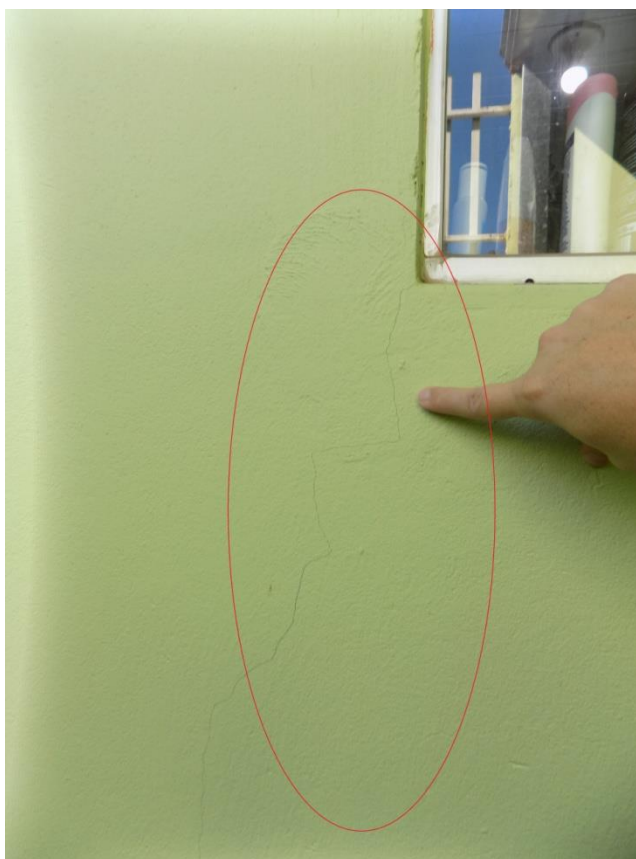
O segundo índice no geral, e também na classificação por tipo de edificação, foi o de fissuras a partir dos vãos de esquadrias, como demonstrado na Figura 3. Numa parede externa com abertura, as tensões atuantes se redistribuem, e os esforços concentram-se com mais intensidade sobre as quinas e o centro das mesmas. Ocasionalmente assim aberturas, saindo pelos cantos das portas e janelas, em ângulos de cerca de 45°, ou a partir do seu centro, em ângulo de 90°. Essas fissuras são causadas provavelmente, pela ausência das vergas e contra vergas, cuja aplicação está normatizada na ABNT NBR 2118:2014.

Figura 3: Fissura de 45° a partir do vão de janela; Fonte: Acervo próprio, 2019

A inexecução das vergas e contra-vergas em aberturas, aliada aos esforços e tensões agindo sobre as estrutura e paredes em decorrência do peso próprio, ação dos ventos e variações de temperatura, provavelmente agiram de maneira conjunta ou isolada como agente causador de fissuras a partir do vãos. Neste caso a responsabilidade pode recair sobre o projetista, pela ausência de detalhamento nos projetos e especificações, ou na equipe de canteiro de obra - engenheiro responsável, mestres-de-obra e pedreiros - pelo não cumprimento da medida preventiva.

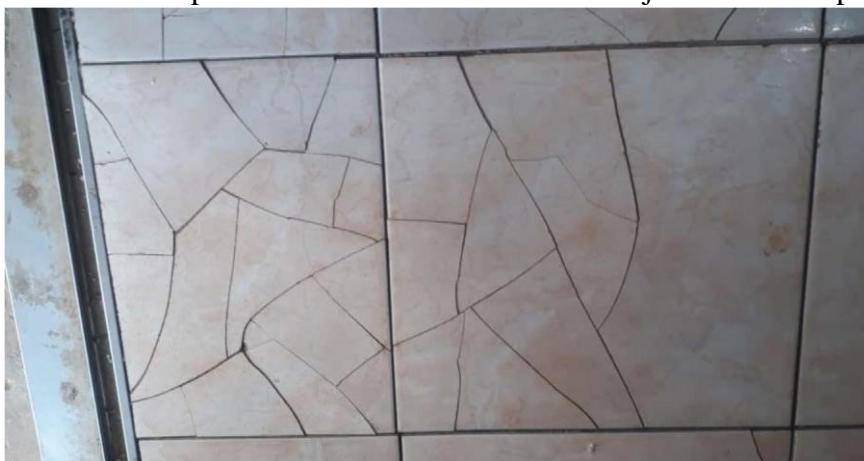
As unidades vistoriadas do tipo E1, classificadas como de interesse social, são aparentemente as que mais demonstram desgaste em seus elementos por conta do tempo, e por isso apresentam o maior índice de desnivelamento do piso ou deslocamento do revestimento cerâmico, exemplificado na Figura 4. Possivelmente originado do desgaste do rejunte e assim posteriormente deixando a argamassa de assentamento exposta as ações do acúmulo de água, de maneira a gerar a desagregação da mesma e assim consequentemente, que o elemento cerâmico perca a aderência sólida e nivelada junto ao contrapiso.

Figura 4: Desplacamento do revestimento cerâmico em piso; Fonte: Acervo próprio, 2019

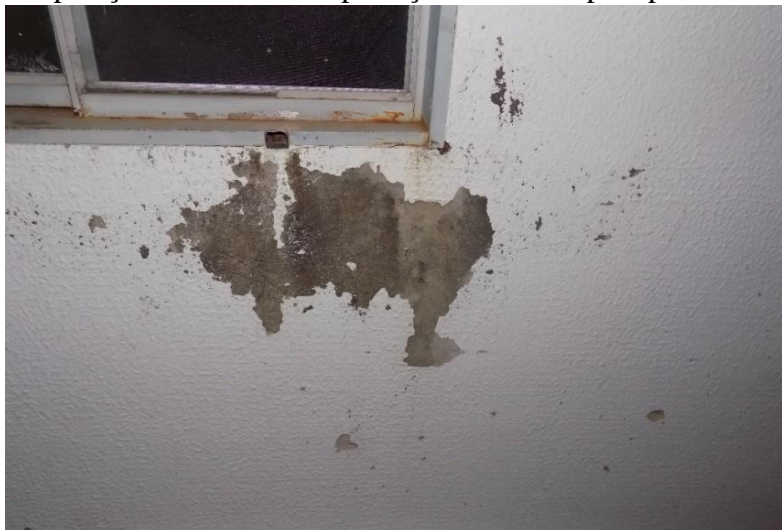
A idade do imóvel, também influenciou no desgaste dos elementos de cobertura, estrutura de madeira e telhas, e com isso tornou-se um agente facilitador para os problemas com umidades provenientes de precipitação. Tais problemas com umidade em alvenarias, conforme mostrado abaixo na Figura 5, também são observados, e poderiam ser evitados por intermédio da reposição da camada de proteção oferecida pela pintura.

Figura 5: Descascamento da pintura externa; Fonte: Acervo próprio, 2019

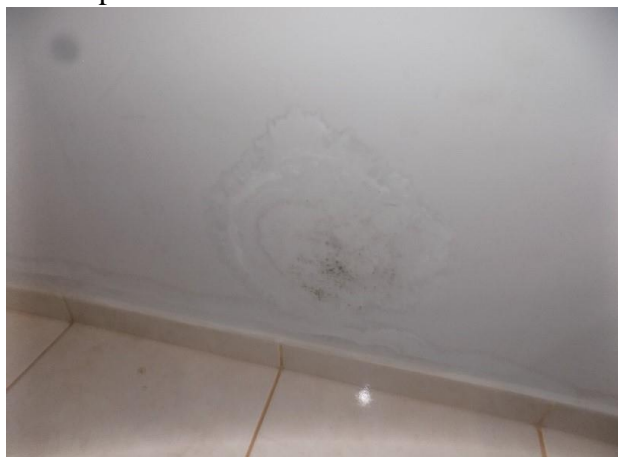
São as edificações vistoriadas com a menor idade de construção, cerca de três anos de uso, porém com níveis de problemas na mesma proporção quando comparadas com as demais. As patologias relacionadas a umidade, por exemplo na Figura 8, estão presentes em 64,29% das unidades, manifestando-se através de manchas de bolor e causando o esfacelamento da camada de pintura.

Figura 8: Manchas provocadas por umidade em estágio avançado; Fonte: Acervo próprio, 2019

Notou-se em todos os casos, que o fator gerador do problema era de origem extrínseca, haja visto que o acúmulo do material de precipitação nas paredes externas, era transmitido ao revestimento interno, de modo a observar possivelmente insuficiência no método de impermeabilização da argamassa de assentamento dos tijolos e do posterior revestimento da alvenaria.
