ANÁLISE DA EXECUÇÃO DE FUNDAÇÃO RASA TIPO SAPATA ISOLADA

RESUMO: O presente trabalho corresponde a uma análise de cuidados na execução de sapata isolada em quatro obras que ficam localizada em Sinop-MT e Colíder-MT. Tem-se que o peso de uma construção é transmitido ao solo através da fundação, que é responsável por garantir que não ocorram movimentações nos demais componentes estruturais para que, conseqüentemente, não ocorram manifestações patológicas construtivas por esta causa. O engenheiro responsável pela obra deve ter em mãos a maior quantidade de informações possíveis sobre a edificação e o solo em que a mesma será executada. Para que não ocorra erros, é necessário que o responsável pela obra siga todos os passos do projeto para executar de forma correta a sapata. O estudo se propõe em avaliar a execução de sapatas isoladas, verificando e comparando a fundação, baseadas na normativa ABNT NBR 6118 e a ABNT NBR 6122. O método utilizado foi bibliográfico com abordagem qualitativa de cunho de estudo de caso seguindo um *checklist*, respondido pelos responsáveis das obras. Verificou-se como resultados dentre as obras avaliadas, a falta de cumprimento de vários tópicos do *checkl

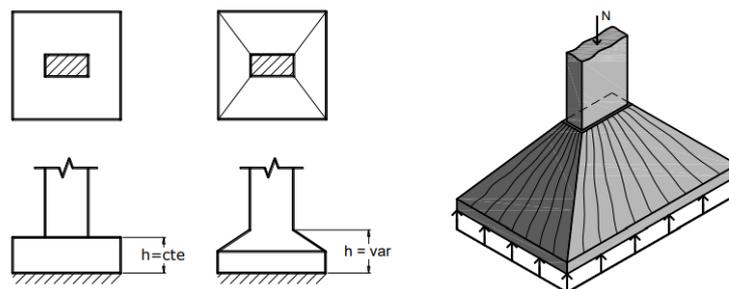
Figura 1: Representação de sapata isolada

Sapata isolada é a mais utilizada em edificações, pois trata-se de um elemento que recebe carga de um único pilar, e tem sua forma geralmente retangular, formato que é proveniente da geometria retangular do pilar que também é o mais utilizado nas obras, o qual pode-se observar na figura 1 (BASTOS, 2016).

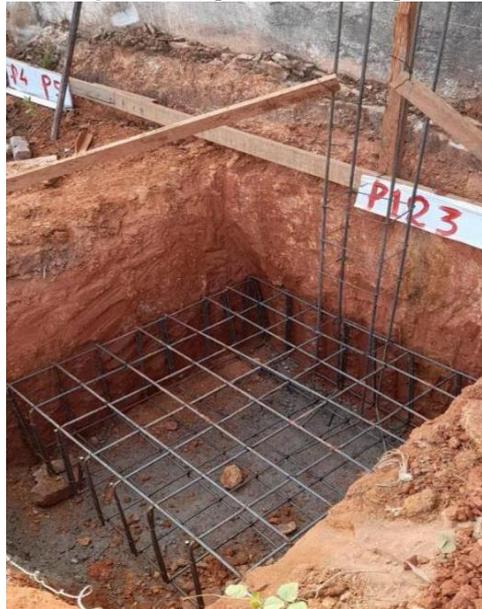
Figura 3: Esquema de uma sapata

Na figura 3 pode-se observar a escavação do terreno onde foi feita as sapatas já com a armadura esperando a concretagem, de acordo com o projeto de fundações, seguindo as

dimensões e cotas indicadas. Nessa obra foram feitas 26 sapatas sendo 15 de divisa. Como respostas ao checklist, a execução a armadura foi distribuída ao longo da largura da sapata por 9,5cm de espaçamento entre armaduras, com camada de 3 a 5 cm de pedra brita N1 e com cobertura nominal de 3,00cm. Porém, como se pode ver na figura 3, foi utilizado um espaçador provisório e não foi usada camada de pedra brita como foi respondido no *checklist*.

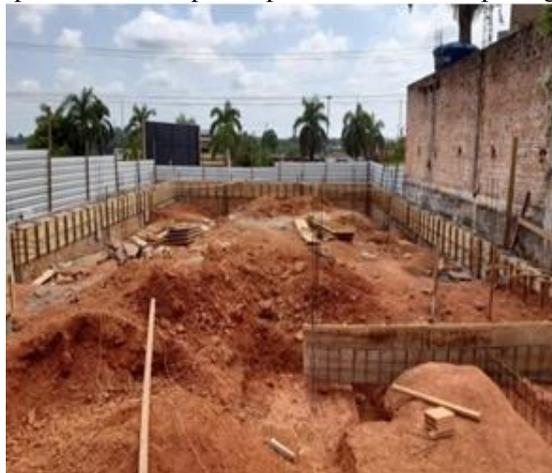
Figura 4: Sapata individuais pronta para ser conectadas por vigas baldrame

As sapatas são feitas individuais para depois serem conectadas por vigas como mostra na figura 4. O concreto utilizado foi o concreto *in loco* que foi preparado em uma betoneira de 600L no traço 1:2:3. Nessa obra não foi conferido o teste de abatimento do concreto o teste *slump* que serve para realizar o controle tecnológico e da qualidade dos materiais.

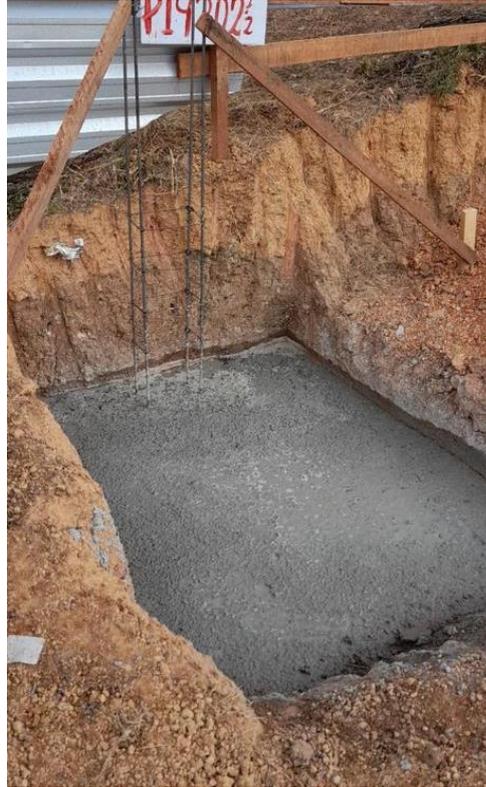
Figura 5: Concretagem

comprometa o alicerce a suportar a carga da edificação. Na figura 5 pode-se observar a sapata já concretada.

Nessa obra o *checklist* não estava totalmente de acordo com o projeto e não foi seguido alguns processos de execução como solicitado. O concreto utilizado segundo o responsável foi o moldado *in loco* como citado acima, porém é perceptível que o concreto usinado tem alguns fatores positivo sendo que um dos principais é o fator de risco que muitas vezes é negligenciado na execução. Já neste caso o concreto usinado leva uma vantagem, pois a responsabilidade pelas características contratuais passa a ser da própria empresa de concreto, que possui laboratórios e processos padronizados para garantir a homogeneidade do seu concreto e entregá-lo de acordo com as especificações do cliente.

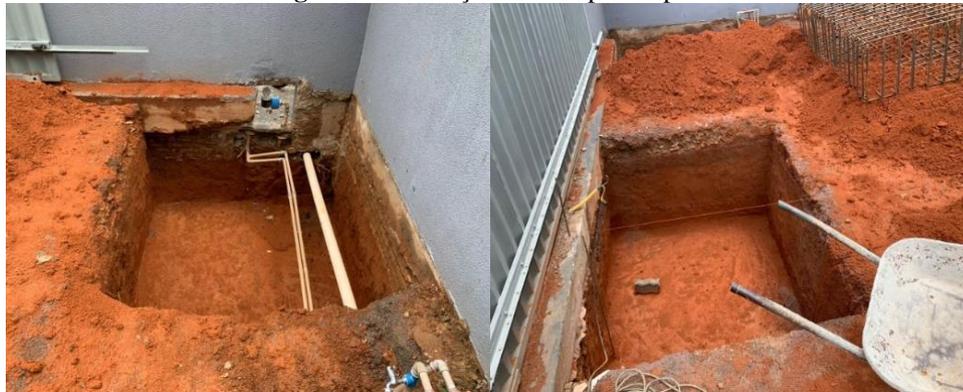
Figura 7: Escavação do solo para sapata

Na figura 7 é possível observar escavação do solo esperando armadura e a concretagem, as quais, estão de acordo com o projeto de fundações. Esta obra tem 243m² contendo 3 pavimentos propondo a confecção de 6 sapatas sendo todas de divisa. A distribuição da armadura de flexão ao longo da sapata foi de 9 cm de espaço entre as armaduras.

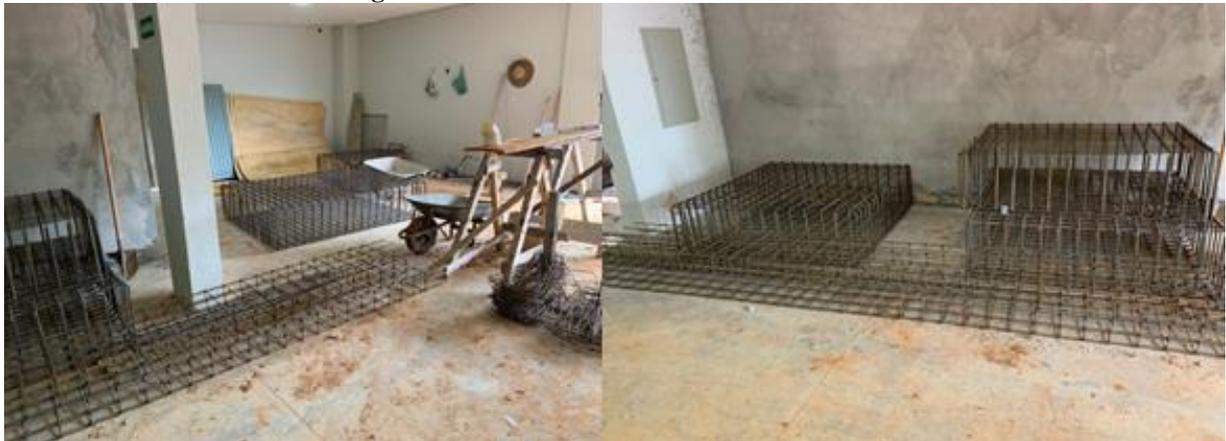
Figura 9: Local de armazenamento dos materiais

Como mostra na figura 9, a obra contou com um local próprio para manter a integridade dos materiais, que ficavam no estacionamento da edificação já existente. O concreto utilizado para a concretagem foi o concreto usinado 25MPa e o *Test Slump* foi de 12 +/- 2 cm fornecido pela concreteira. Os horários para início e fim da concretagem foram indefinidos segundo o responsável técnico da obra.

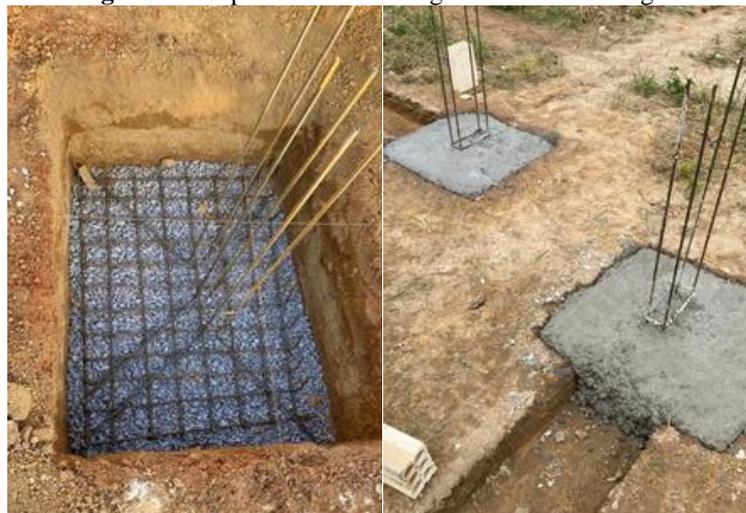
Figura 11: Sapatas individuais aguardando concretagem

É muito importante o uso de espaçadores para assegurar o posicionamento das armaduras no centro das fôrmas e com isso, garantir o adequado cobrimento das estruturas. Nesta obra não existia um local de armazenamento dos materiais, nesses casos, a ausência de um local adequado para armazenar os materiais pode refletir na ocorrência de danificação nos materiais fazendo com que eles percam sua qualidade.

Nesta obra, realizou-se a marcação das dimensões no terreno e feita a escavação do solo. A cava foi regularizada com lastro de concreto não estrutural, em espessura mínima de 3cm. A superfície final foi plana e horizontal. Como mostra a figura 11 pode-se observar a sapata com a camada de pedra brita n1 com cobrimento nominal de 3cm.

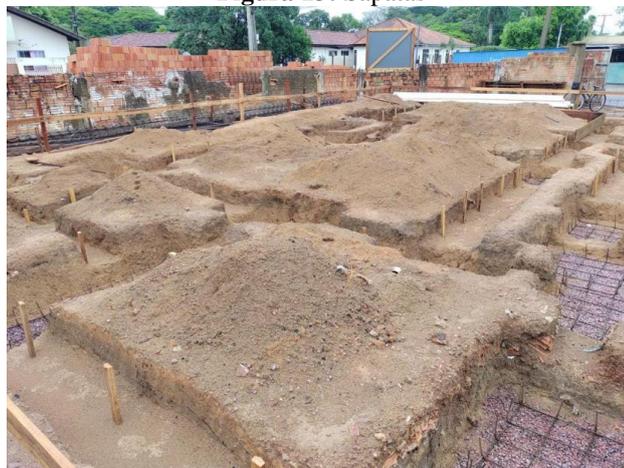
Figura 13: Sapatas

De acordo com as respostas do *checklist* na obra D, os materiais foram armazenados em container, e as armaduras cobertas, com o distanciamento do solo. As bitolas das ferragens foram utilizadas as mesmas do projeto e foram feitas a conferência antes da concretagem. Como mostrado na figura 13, o fundo das sapatas foi forrado com pedra brita com cobrimento nominal 2,0cm e com as ferragens.

Para a execução das sapatas foram usados espaçadores para assegurar o posicionamento das armaduras no centro das formas e distribuída a armadura de flexão ao longo da largura da sapata conforme o projeto. O concreto usado foi o concreto usinado 25 MPa com

Todas as obras vistoriadas obtiveram divergência em questão de cobertura nominal, sendo as obras A, B e C com valor de 3cm de cobertura e na obra D com apenas 2cm. As normas recomendam no procedimento um valor mínimo de 5cm de cobertura nominal, inferior a esse valor o aço empregado no concreto corre risco de exposição ao solo, onde recebe umidade e eventualmente a corrosão e conseqüentemente a perda parcial de sua função estrutural.
