## A EFICÁCIA DOS SISTEMAS DE DRENAGENS SUPERFICIAS NA RODOVIA MT-220

**RESUMO:** A investigação aborda a relevância dos sistemas de drenagem superficial na rodovia estadual MT-220, situada no norte de Mato Grosso, uma via crucial para o escoamento agrícola da região. A rodovia, que conecta Sinop ao município de Porto dos Gaúchos, é vital para o progresso econômico do Vale do Arinos. Contudo, a ocorrência de chuvas intensas e o tráfego constante de veículos pesados sobrecarregam sua infraestrutura, acelerando o desgaste do pavimento. Esse cenário evidencia a necessidade de sistemas de drenagem eficientes para garantir a durabilidade e a segurança da via. O estudo foca na análise desses sistemas, verificando sua capacidade de conduzir a água de forma adequada, a fim de evitar patologias comuns, como erosão, rachaduras e buracos, que comprometem a segurança dos usuários e aumentam os custos de manutenção. Para isso, será realizada uma avaliação dos dispositivos instalados ao longo dos primeiros 30 km da estrada, com base nos padrões estabelecidos pelo Departamento Nacional de Infraestrutura de Transportes (DNIT). A metodologia incluiu a análise da capacidade hidráulica de elementos

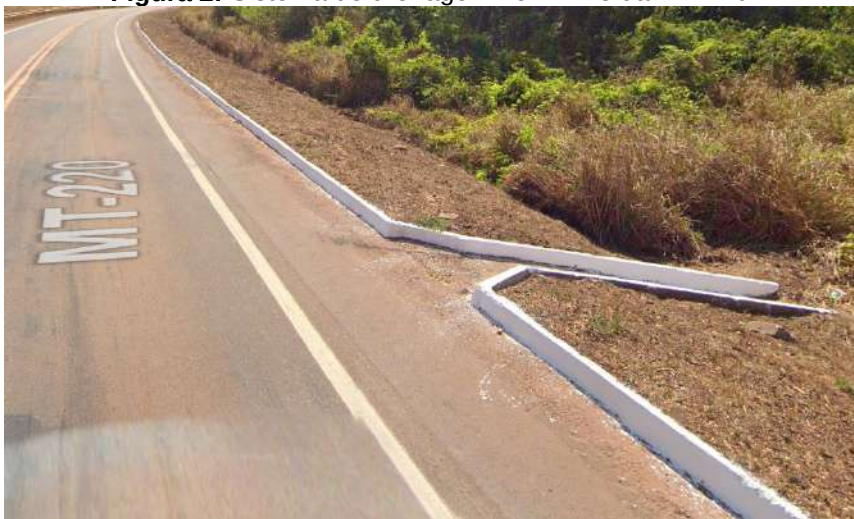
**Figura 2:** Sistema de drenagem no KM 13 da MT-220.

No KM 13, na coordenada geográfica 11°40'45"S / 55°34'21.9"W, o traçado da rodovia passa por um trecho aterrado em curva. Nesse ponto, foram instalados drenos superficiais no lado direito da pista, com meio-fio e descidas de água levemente inclinadas, espaçadas em cerca de 320 metros. Como mostra a Figura 2, os sistemas de drenagem estavam livres de obstruções e funcionando corretamente.

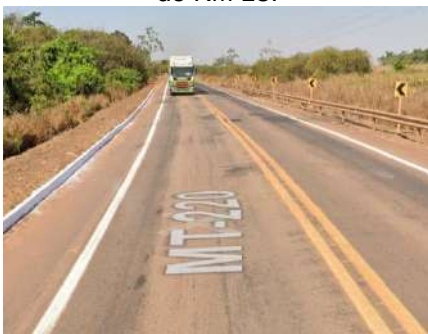
**Figura 3:** Manifestações patológicas do KM 13.

Este quilômetro da rodovia está em boa qualidade de rolamento; entretanto, apresenta sinais de manifestações patológicas, como mostram as Figuras 3 e 4, como afundamento do trilho de roda e buracos, podendo ser provenientes de excesso de cargas sobre o pavimento ou de mau dimensionamento no projeto das cargas que o pavimento venha a receber.

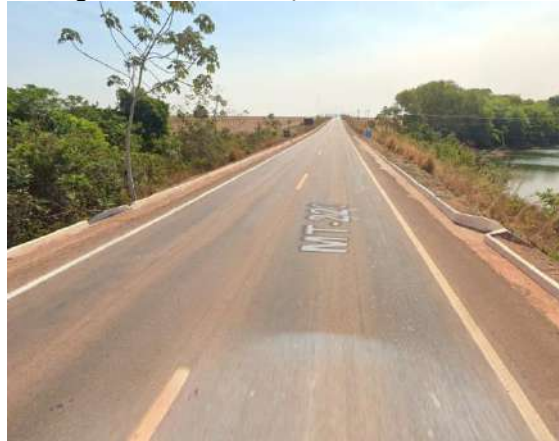
**Figura 5:** Drenos superficiais do KM 22.

No KM 22, localizado na coordenada geográfica 11°40'10.7"S / 55°39'05.8"W, é um ponto onde o traçado da rodovia foi aterrado, e às margens estão localizadas duas lagoas. É um ponto reto, com drenos superficiais implantados nos lados direito e esquerdo da rodovia, com meio-fio e descidas de água, com espaçamento de 37 metros no lado esquerdo e 80 metros no lado direito. Os sistemas de drenagem estavam desobstruídos e em perfeitas condições de funcionamento, como mostrado na Figura 5 a seguir.

Pode-se notar na Figura 5 que a malha rodoviária está em perfeitas condições de rolamento, não havendo sinais de manifestações patológicas.

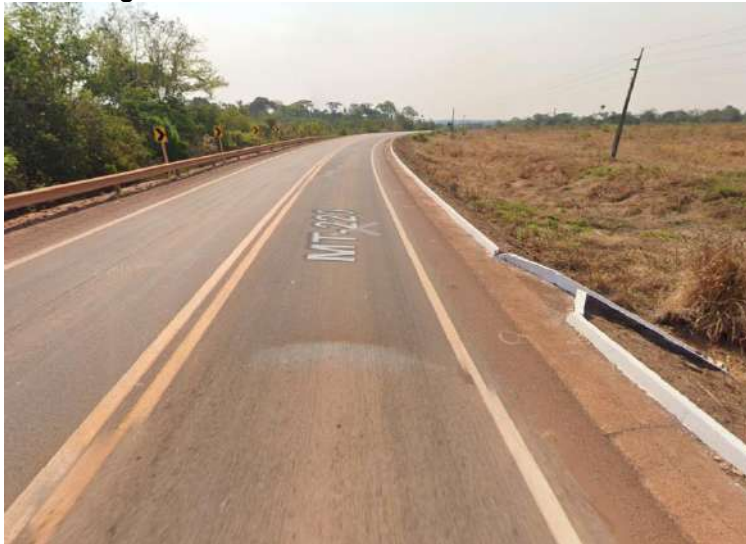
**Figura 6:** KM 27 –  $11^{\circ}39'29.2''\text{S}$  /  $55^{\circ}41'32.8''\text{O}$ .

Existem dois pontos onde estão implantados sistemas de drenagem superficial compreendidos no KM 27, sendo o primeiro na coordenada geográfica  $11^{\circ}39'29.2''\text{S}$  /  $55^{\circ}41'32.8''\text{W}$  e o segundo na coordenada  $11^{\circ}39'13.1''\text{S}$  /  $55^{\circ}41'44.5''\text{W}$ . Ambos estão localizados em pontos de curvatura da rodovia, em trechos de aterro do traçado, e apresentam como sistemas de drenagem superficial meio-fio e descidas de água, como mostram as Figuras 6 e 7.

No trecho compreendido na coordenada  $11^{\circ}39'29.2''\text{S}$  /  $55^{\circ}41'32.8''\text{W}$ , há quatro descidas de água com um espaçamento entre si de aproximadamente 130 metros. Os sistemas de drenagem estavam em perfeitas condições, ou seja, desobstruídos.

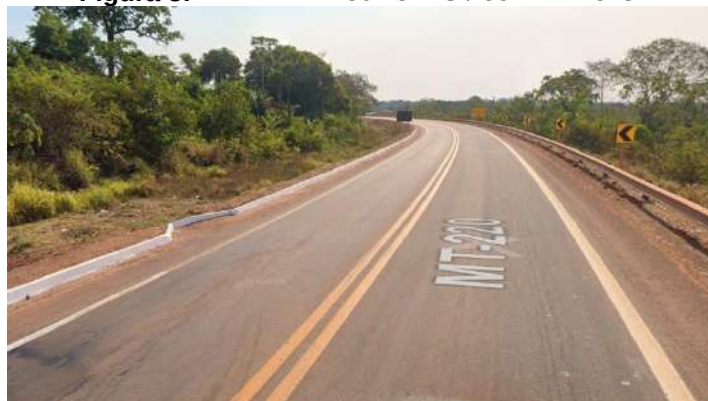
**Figura 8:** KM 27 – 11°39'13.1"S / 55°41'44.5"O.

A malha de rolamento também está em boas condições de tráfego, não apresenta patologias, apenas sinais de desgaste devido à idade do pavimento (Figura 8).

No trecho da Figura 8 acima, há também meio-fio e três descidas de água com um espaçamento entre si de aproximadamente 100 metros. Os sistemas de drenagem encontravam-se em perfeitas condições de funcionamento. Na visita *in loco*, foram observados sinais de patologias na malha de rolamento, como afundamento do trilho de roda, devido ao excesso de veículos pesados que trafegam na região.
