## **INSPEÇÃO PREDIAL: estudo de caso em uma edificação habitacional no município de Sinop - MT**

## **BUILDING INSPECTION: case study in a building in the municipality of Sinop - MT**

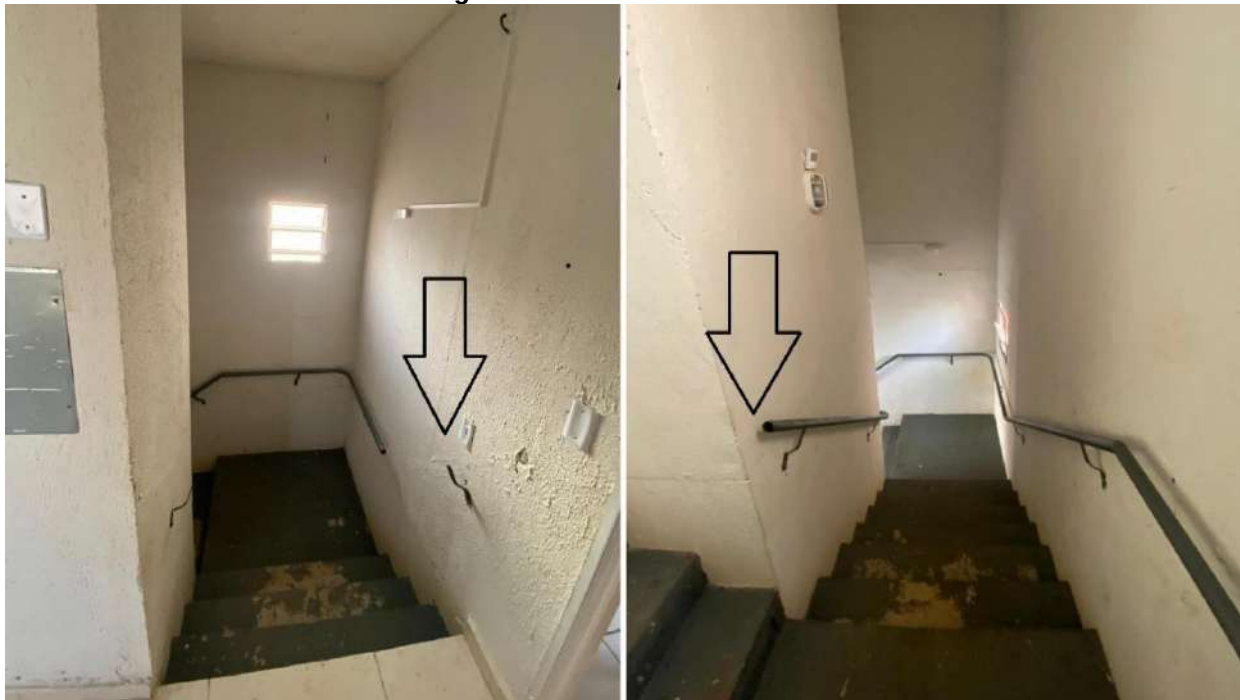
Essa categoria inclui as anomalias que exigem intervenção imediata, pois afetam diretamente a segurança e a funcionalidade da edificação. O laudo apontou a ausência de corrimão no último lance da escada para o quarto pavimento e partes do corrimão remanescentes sem pintura, o que as deixa vulneráveis à corrosão. A cerâmica no início de um dos degraus está danificada, aumentando o risco de acidentes. Sob a escada do acesso principal, há um depósito improvisado com sinais de infiltração, bolor e cantoneiras metálicas expostas, o que pode levar à deterioração, como mostra as Figuras 3, 4, 5 e 6.

**Figura 3:** Ausência de corrimão.

Inspeções prediais regidas pela NBR 16747 classificam as ocorrências desta seção como Prioridade 1, indicando a necessidade de ação corretiva imediata e não planejada. A natureza crítica das falhas identificadas, que comprometem diretamente a segurança e a habitabilidade dos usuários, torna a intervenção urgente. É fundamental o acompanhamento técnico para mitigar o risco de acidentes e a degradação estrutural do ativo. A falha de Prioridade 1 é o ponto mais sensível do diagnóstico e exige a comunicação imediata aos responsáveis para a solução.

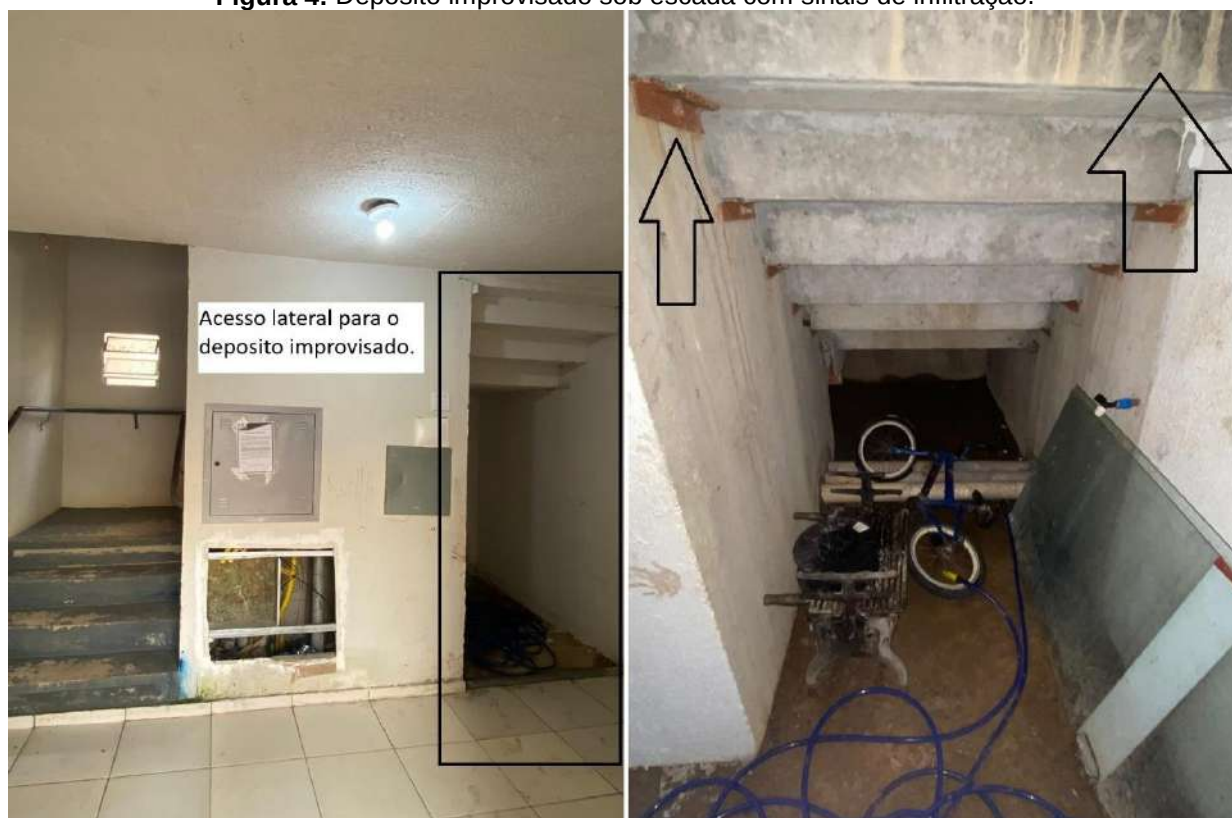
**Figura 4:** Depósito improvisado sob escada com sinais de infiltração.

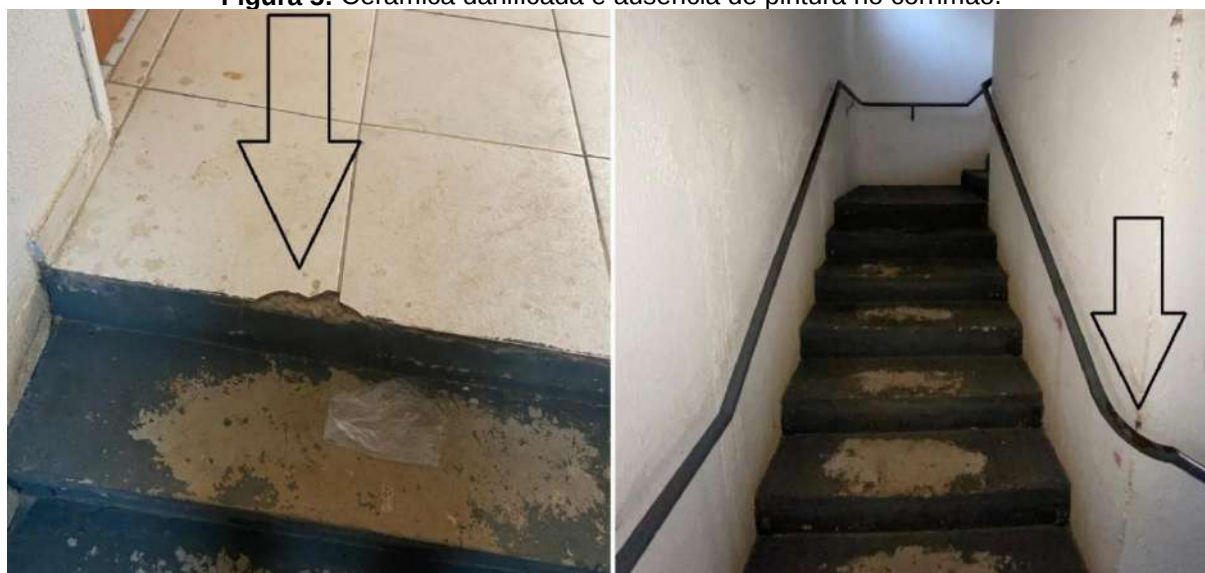
**Figura 5:** Cerâmica danificada e ausência de pintura no corrimão.

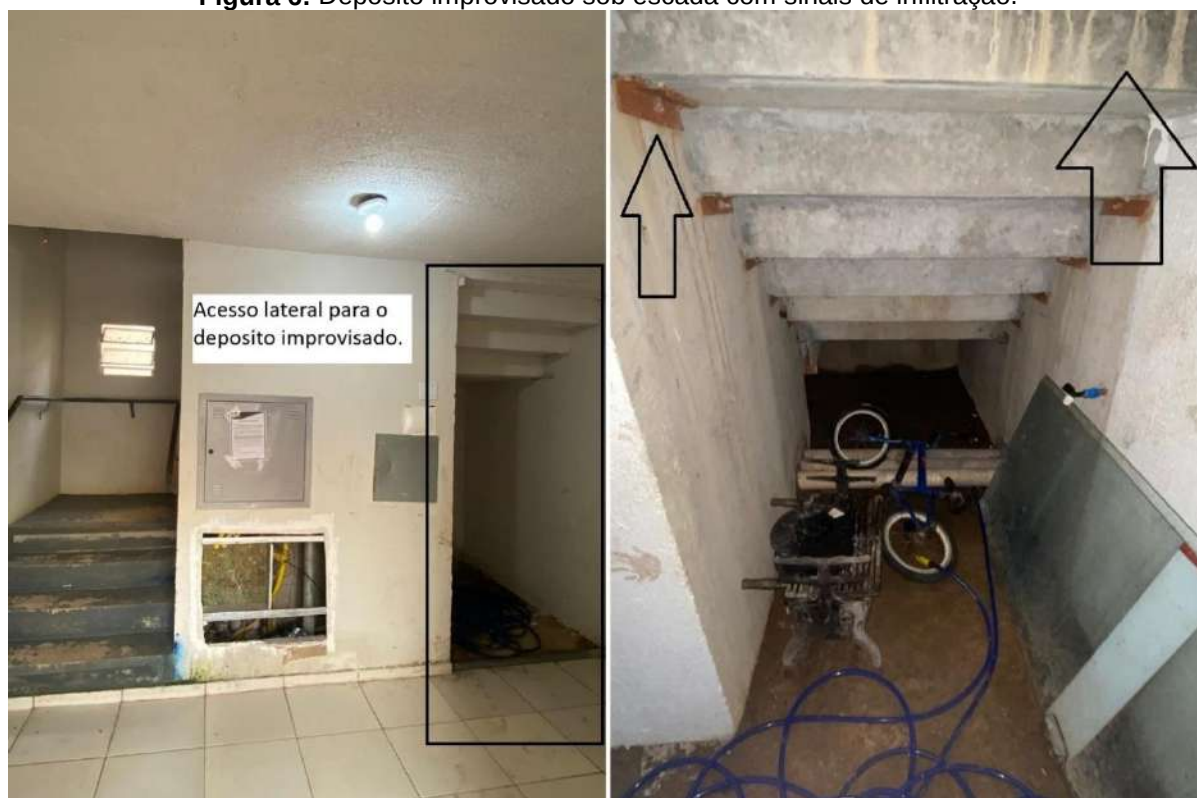
**Figura 6:** Depósito improvisado sob escada com sinais de infiltração.

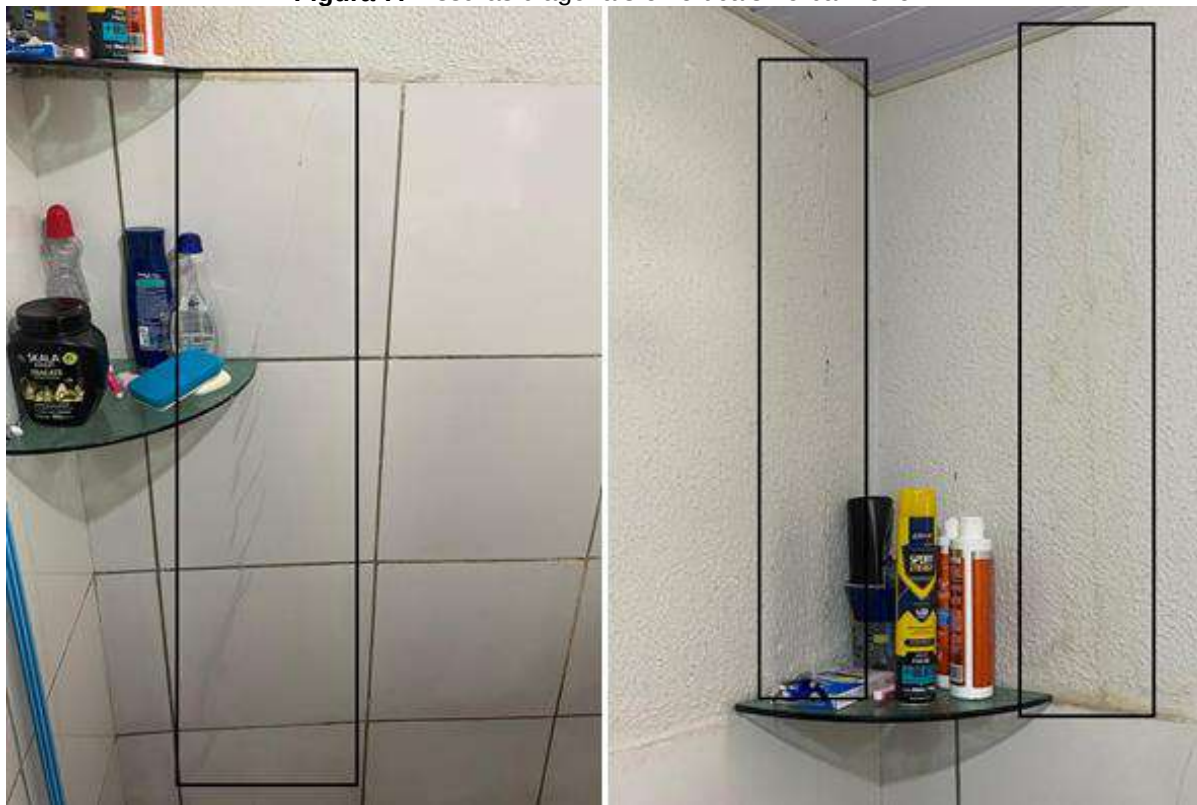
Nas instalações elétricas e de internet, o quadro da rede de internet no térreo está sem tampa e com a fiação exposta. Os medidores de energia estão expostos à umidade, e fissuras próximas podem comprometer os componentes elétricos. As falhas nas esquadrias incluem infiltrações recorrentes em janelas e portas com falhas de instalação. Manchas de umidade foram observadas em pisos cerâmicos e paredes internas, possivelmente devido à falta de impermeabilização adequada. Fissuras horizontais, verticais e diagonais foram identificadas em áreas como platibandas, banheiros e cozinhas, exigindo monitoramento, como pode ser visto na Figura 7. A inspeção da cobertura não pôde ser realizada, mas relatos de moradores sobre escoamento de água durante chuvas sugerem falhas no sistema de impermeabilização ou escoamento pluvial.

**Figura 7:** Fissuras diagonais e verticais no banheiro.

As manifestações patológicas classificadas como **Prioridade 2** comprometem a funcionalidade e o conforto, mas não oferecem risco iminente de colapso ou dano grave. No entanto, o diagnóstico aponta para uma perda de desempenho real ou potencial que, se não tratada, pode evoluir para a Prioridade 1, com aumento exponencial no custo de reparo. Tais anomalias, como aquelas relacionadas à umidade e estanqueidade, exigem ações corretivas planejadas e a inclusão imediata no plano de manutenção do condomínio para preservar a vida útil da edificação.

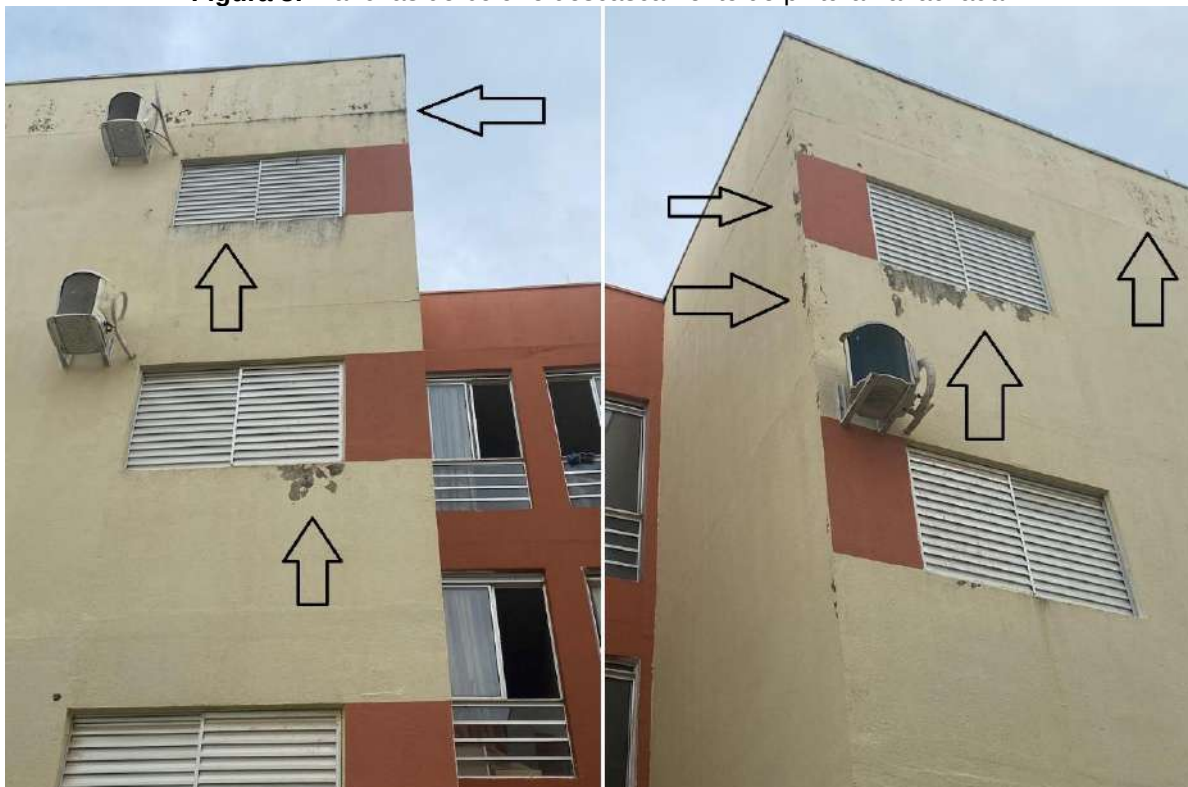
As deteriorações de **Prioridade 3** não afetam a funcionalidade imediata nem a segurança, mas comprometem a estética. Nas fachadas, a vistoria encontrou descascamento da pintura e manchas de bolor, que podem ser causados por umidade ou falhas na pintura ou manutenção. Esses danos comprometem a estética e a proteção da superfície da edificação, conforme observado na Figura 8.

**Figura 8:** Manchas de bolor e descascamento de pintura na fachada.

Embora as anomalias de Prioridade 3, relacionadas à estética e ao uso, não afetem a funcionalidade nem a segurança, elas servem como indicadores precoces de falhas construtivas ou de manutenção superficial. A deterioração estética, como o descascamento de pintura ou o bolor, pode indicar a necessidade de intervenções simples, mas que, se negligenciadas, podem afetar a valorização do imóvel e evoluir para problemas de estanqueidade mais complexos. Portanto, essas falhas devem ser incluídas no plano de manutenção de longo prazo para garantir a conservação do patrimônio.
