LEVANTAMENTO QUANTITATIVO DE MANIFESTAÇÕES PATOLOGICAS EM PAVIMENTOS FLEXÍVEIS NA REGIÃO CENTRAL DA CIDADE DE SINOP-MT.

QUANTITATIVE SURVEY OF PATHOLOGIES IN FLEXIBLE PAVEMENTS IN THE CENTRAL REGION OF THE CITY OF SINOP-MT.

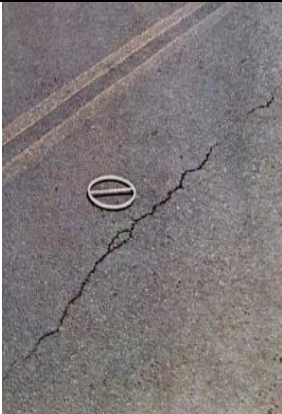
<p>Fenda</p>	<p>Qualquer descontinuidade na superfície do pavimento, podendo ter aberturas de menor ou maior porte, assumindo a feição de fissura e trinca. Fissura é fenda de largura capilar existente no revestimento, posicionada longitudinal, transversal ou obliquamente ao eixo da via, somente perceptível a vista desarmada de uma distância inferior a 1,50 m. As fissuras são fendas incipientes que ainda não causam problemas funcionais ao revestimento, não sendo assim consideradas quanto à gravidade nos métodos atuais de avaliação das condições de superfície. Trinca é fenda existente no revestimento, facilmente visível a vista desarmada, com abertura superior à da fissura, podendo apresentar-se sob a forma de trinca isolada ou trinca interligada (DNIT, 005/2003, p.2).</p>

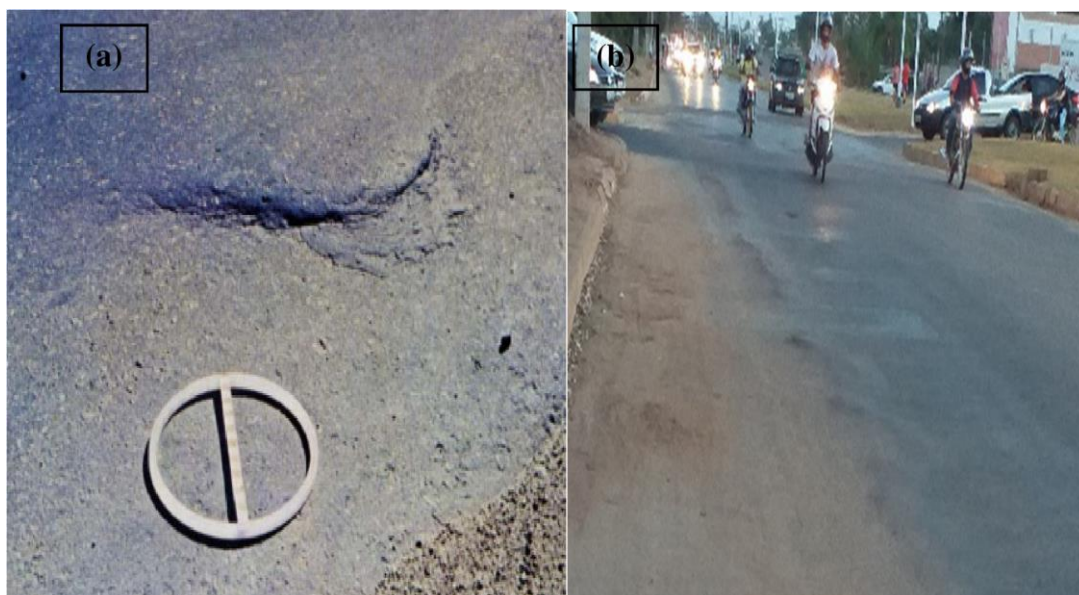
Figura 3: (a) modelo de ocorrência segundo DAER – RS (1978), (b) manifestação patológica caracterizada como escorregamento encontrada na avenida André A. Maggi

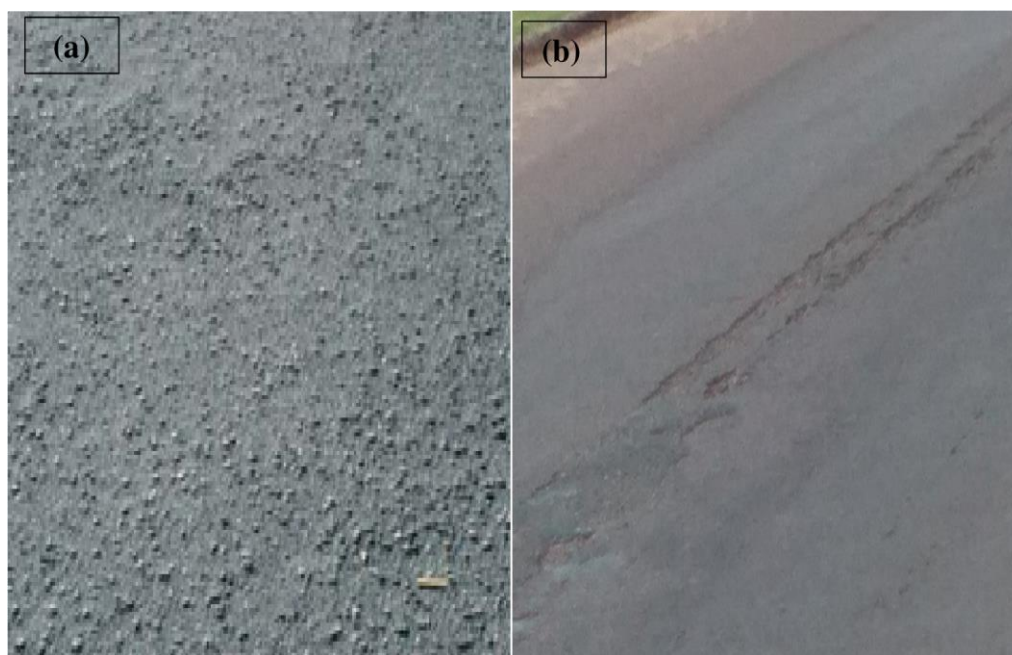
Figura 4: (a) Modelo de ocorrência de desgaste segundo Bernucci et. al (2008), (b) Manifestação patológica caracterizada como desgaste encontrada na avenida André A. Maggi.
