MANIFESTAÇÃO PATOLÓGICA E TERAPIA DE ESTRUTURA DE CONCRETO ARMADO

KÊNIA ARAÚJO DE LIMA SCARIOT ¹
WILLIAM PANTANO DA SILVA ²

PATHOLOGICAL MANIFESTATION AND THERAPY OF REINFORCED CONCRETE STRUCTURE

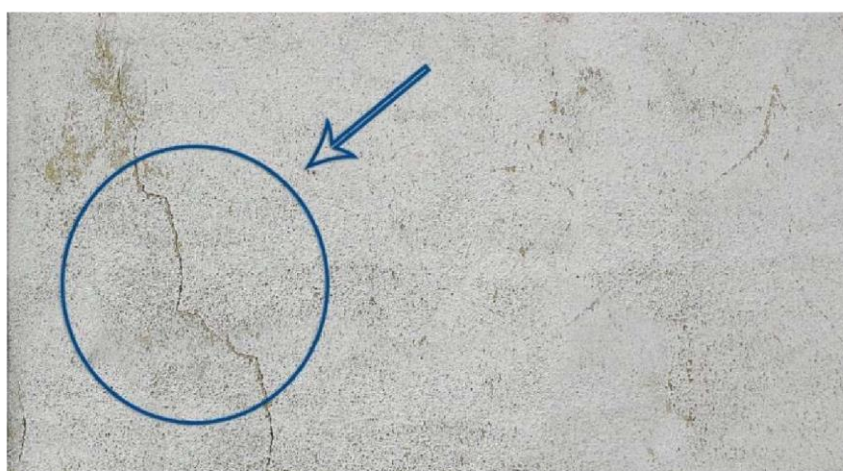
Figura 2: Fissuras no concreto

A Figura 2 apresenta uma fissura na estrutura, que pode tomar maiores dimensões se não houver correção adequada.

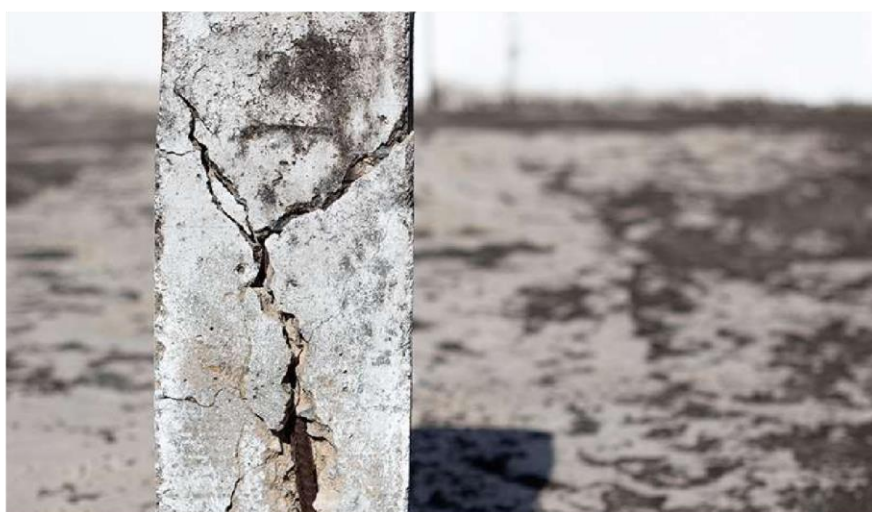
Figura 3: Corrosão de Armadura de aço no concreto

A Figura 3 apresenta um processo avançado de corrosão de armadura, onde o concreto começa a se descolar da armadura.
