AVALIAÇÃO DAS PATOLOGIAS DE PAVIMENTO FLEXÍVEL NA AVENIDA ANDRÉ ANTÔNIO MAGGI DE SINOP – MT

JULIANO BRUNING LAMIRA¹
BRUNO RODRIGUES DOS SANTOS²

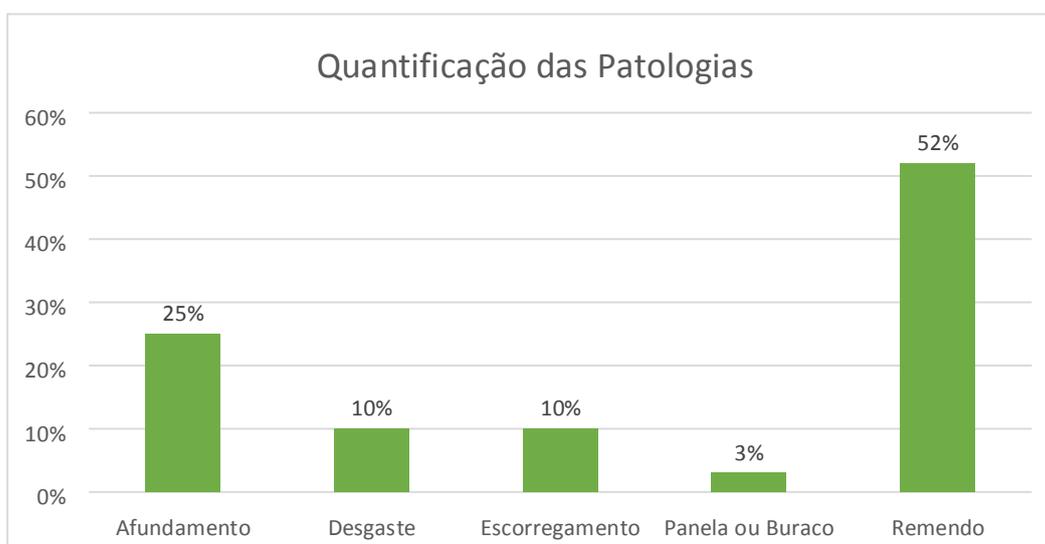
Gráfico 1: Quantificação das Patologias na avenida André Antônio Maggi

Os defeitos foram catalogados e observou-se que o Afundamento ocorre em 25%

da via, Desgaste e Escorregamento ocorrem em 10% da via, Panela ou Buraco ocorre em 3% da via e Remendo, que neste período de acompanhamento teve um aumento, totalizando 52%. Esse tipo de reabilitação com remendo se trata de possíveis quantidades de painéis ou buracos que a via possuía ao longo do estudo e ao passar dele foram sendo sanados, mas mesmo se identificando como patologias, o remendo reabilitado é de suma importância para a segurança e conforto de quem trafega por ali. O modo de reparação é fazendo o corte da área degradada, eliminando a umidade, varrer a vala ou aspira-la, aplicação de capa selante em material betuminoso com agregados miúdos compreendidos em sua quantidade por normas e ao fim utilizar rolo pneumático.
