## ÁREAS DE VIVÊNCIA: ANÁLISE DE CONFORMIDADE EM TRÊS CANTEIROS DE OBRAS DA CIDADE DE SINOP-MT COM EMBASAMENTO NA NR18

## AREAS OF EXPERIENCE: COMPLIANCE ANALYSIS AT THREE CONSTRUCTION SITES IN THE CITY OF SINOP-MT BASED ON NR18

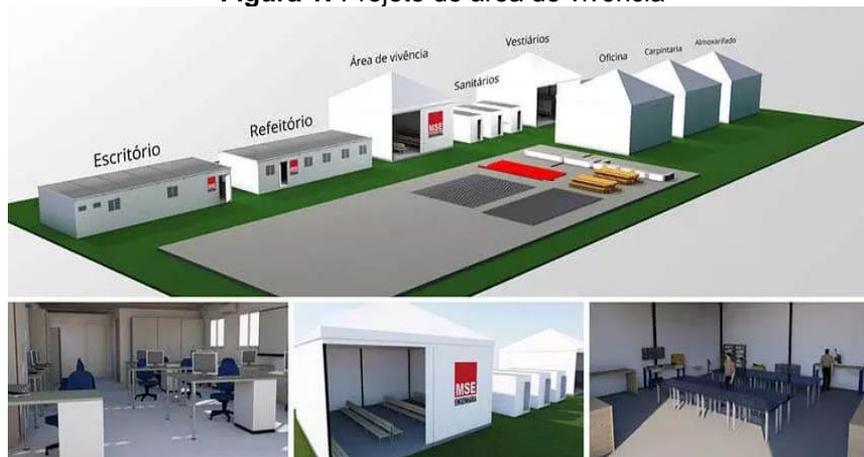
**Figura 1:** Projeto de área de vivência

Área de vivência é obrigatória e deve ser projetada por profissional de forma a garantir aos trabalhadores condições mínimas de segurança e higiene. A norma deixa bem claro a obrigação de atender os requisitos da norma regulamentadora sobre Condições de Higiene e Conforto nos Locais de Trabalho (NR-24) de acordo com a realidade do canteiro de obras. Na figura 1 é possível visualizar como é um projeto de área de vivência em uma construção civil.

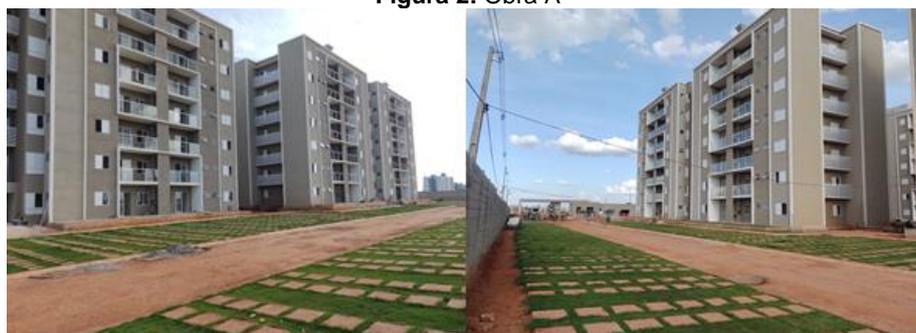
Figura 2: Obra A

Na obra A (Figura 2), denominada como investimento residencial composta por 6 torres com sete pavimentos cada. Inicialmente a obra obteve em média 150 funcionários trabalhando no canteiro de obra, mas atualmente na reta final, existem menos de 50 funcionários. Para esse investimento, a construtora optou por capitalizar boa parte da equipe de trabalho de outras cidades e regiões, trazendo-os até a cidade de Sinop-MT. Por isso, para a equipe de trabalho foi disponibilizado por meio de aluguel de residências uma moradia próxima ao canteiro de obra. Em relação às refeições, uma empresa terceirizada era responsável pelo almoço e jantar.

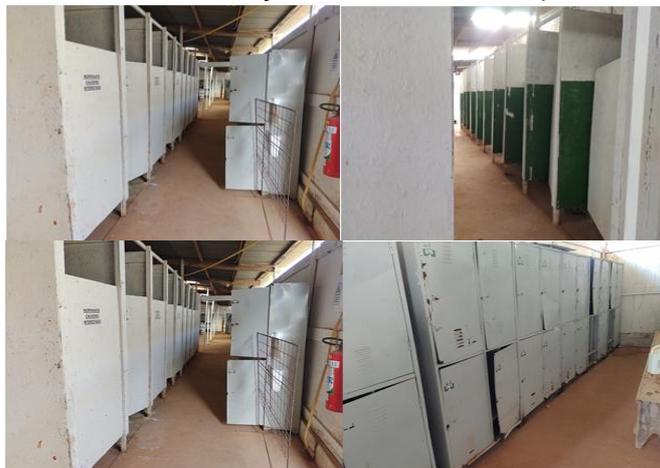
**Figura 3:** Vestiário e Instalação sanitária com local para tomar banho

Como pode-se visualizar na figura 3, a obra continha em um ambiente coberto e com piso, um vestiário amplo com armários, nesse quesito a NR18 não estabelece um dimensionamento a ser atendido, mas recomenda a projeção de forma a oferecer aos funcionários, as condições mínimas de conforto, privacidade e segurança.

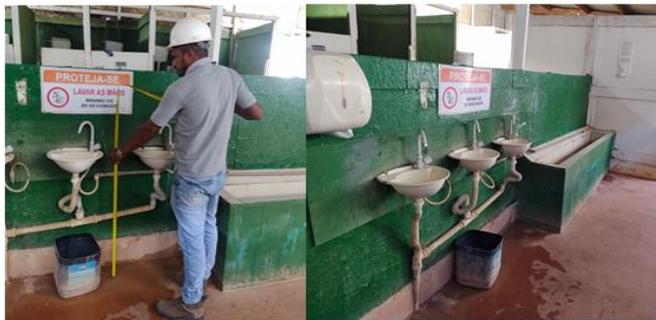
**Figura 4:** Lavatório do tipo calha utilizado pelos operários

Em relação às instalações sanitárias a obra possui oito vasos sanitários e oito mictórios, a instalação contava com um ambiente coberto e com piso. Ao lado de fora, como observado na figura 4, existiam 6 lavatórios do tipo calha. De acordo com NR 18 a instalação sanitária deve ser constituída de bacia sanitária, mictório e lavatório, na proporção de um conjunto a cada 20 trabalhadores. Avaliando que atualmente a obra conta com 50 funcionários, as instalações sanitárias atendem a norma.

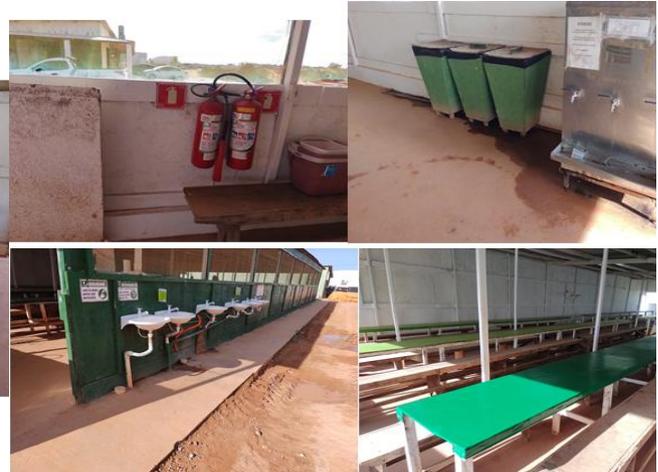
**Figura 5:** Refeitório com local para higiene dos operários

No refeitório como mostra na figura 5 não se constatou equipamentos como micro-ondas e geladeira porque os alimentos eram disponibilizados por empresas terceirizadas, mas o ambiente disponibilizava 4 bebedouros e 6 lavatórios na entrada. O local de vivência é um local muito bem conservado e limpo, com mesas e bancos de madeira, além de ser um ambiente com indicação de várias placas de segurança e extintor de incêndio. No que se refere ao local de refeições, a NR18 determina a observação das condições mínimas de higiene e conforto, com as devidas proteções contra possíveis adversidades.

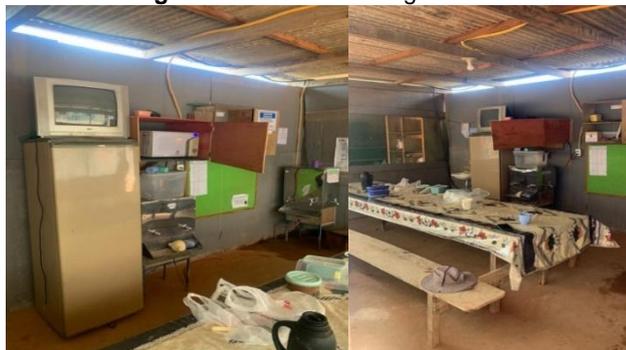
**Figura 6:** Refeitório com geladeira

Mesmo sem a necessidade de preparo de alimentos, a obra contém em sua área de refeição uma geladeira e micro-ondas, conforme observa-se na Figura 6. O ambiente era coberto e com piso, contudo existia desorganização dos objetos, ao qual torna o ambiente mais suscetível a intempéries, além disso o local de refeição era extremamente pequeno, com poucos lugares de assentos para a quantidade de funcionário. Tais constatações vai em desencontro com a recomendação da norma NR18 em propor um ambiente com condições mínimas de conforto com as proteções necessárias contra intempéries.

Dentro da cozinha, existia um bebedouro, avaliando que a norma indica uma unidade a cada grupo de 25 trabalhadores, o dimensionamento de bebedouros é insuficiente.

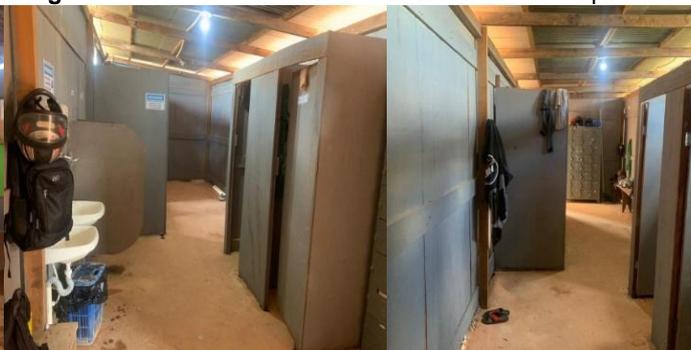
**Figura 7:** Local onde tem armário e lavatório dos operários

Observando a Figura 7, a obra continha vestiário e local com armários para os funcionários armazenar seus objetivos. O ambiente era apropriado e bem conservado, garantindo privacidade, além disso, pode-se observar que nesse ambiente existiam 2 lavatórios. Em relação as instalações sanitárias, estas eram constituídas de um vaso sanitário e dois mictórios, conforme ilustra a figura 8 e 9.

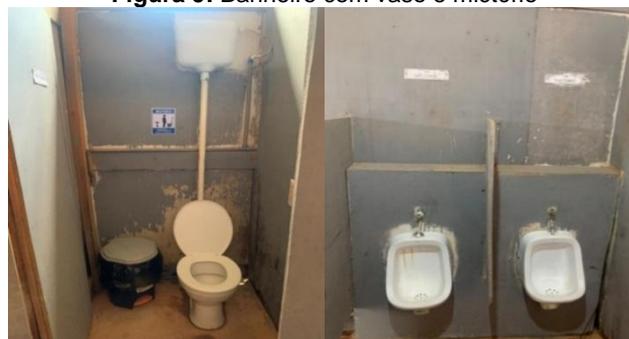
**Figura 9:** Banheiro com vaso e mictório

Como a norma NR18 estabelece um conjunto de vaso sanitário, mictório e lavatório a cada grupo de 20 pessoas, é possível constatar que as instalações sanitárias não atendem o dimensionamento exigido por norma.

Em algumas obras, como na obra B, observou-se inconsistência no dimensionamento exigido pela norma em relação à quantidade de vasos sanitários e mictórios. Nessa obra a quantidade de funcionário foi diminuindo conforme o andamento da mesma, porém mesmo com essa redução, era necessário que desde o início da obra fossem seguidos o dimensionamento da NR18. Já nas obras A e C, foi identificado um resultado satisfatório com o atendimento dos itens de área de vivência como refeitório, instalações sanitárias e bebedouros.

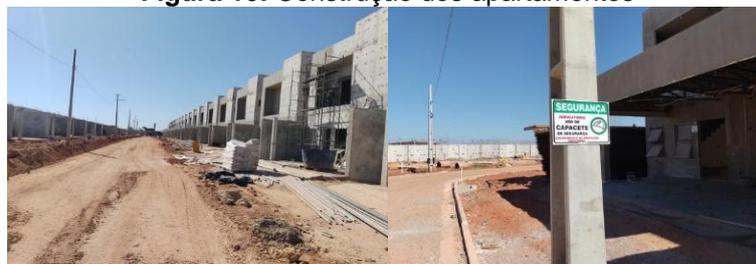
**Figura 10:** Construção dos apartamentos

A obra C corresponde a um empreendimento multifamiliar (Figura 10) com casas térreas mais um pavimento, inicialmente com uma média de 100 funcionários entre mão de obra própria (não foi necessário alojamento) e mão de obra terceirizada que trabalhavam no local, e que, ao longo da construção foi diminuindo conforme eram finalizadas algumas etapas da construção. Observou-se nessa obra a presença de dois engenheiros de segurança, além do técnico de segurança e estagiários, compondo assim a equipe de segurança do trabalho da edificação.

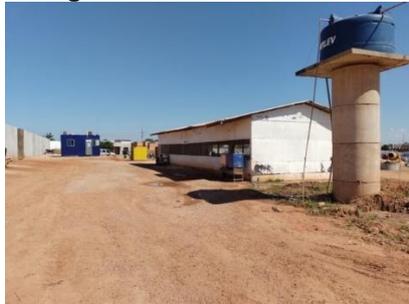
**Figura 11:** Área de vivência

Observando figuras 11 e 12 conta-se que a obra continha um local de refeição, ao qual não foi necessário ter micro-ondas e geladeira, uma vez que os alimentos viam todos já preparados e prontos para que os funcionários se alimentassem. No local continha

mesa para alimentação, ventilação mecânica e lavatório para higiene das mãos ao entrar no refeitório. Nesse contexto o ambiente se encontra favorável as recomendações da norma 18.

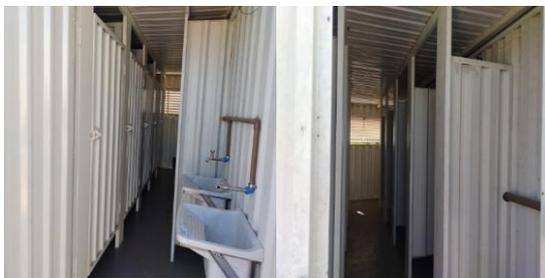
**Figura 13:** Banheiros com local para banho

Nas figuras 13 e 14 pode-se observar o local das instalações sanitárias, constituído de seis vasos sanitários com lavatórios e seis mictórios. Além disso, a obra disponibilizou em vários locais da construção, banheiros químicos. Como citado anteriormente, a norma propõe um conjunto de instalações sanitárias a cada grupo de 20 funcionários, nesse caso, a obra em análise cumpri com o dimensionamento exigido por norma.

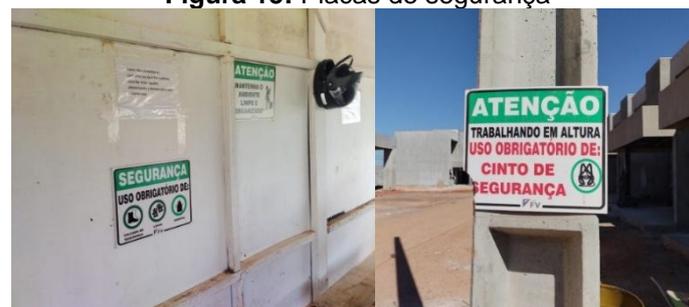
**Figura 15:** Placas de segurança

Em relação aos bebedouros, a respectiva obra possuía um total de 5 bebedouros, garantindo o cumprimento da norma no que se refere ao dimensionamento necessário de bebedouros. Além disso, observou-se em vários pontos da obra a indicação de placas de segurança, o que propõe que a obra está consciente com a importância da segurança no trabalho (Figura 15).
